# TILSTANDSRAPPORT

Vadmyrveien 38  
5172 LODDEFJORD  
/124//94/147/0

26.08.2025

Befaring utført den 21.08.2025 av:

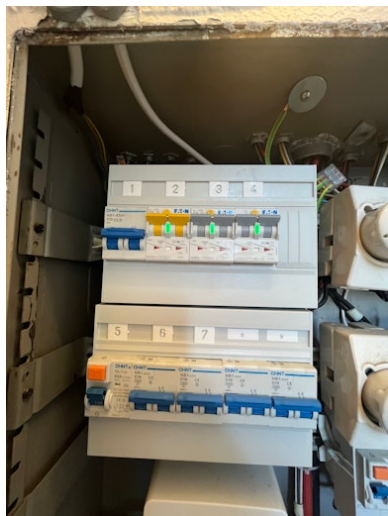
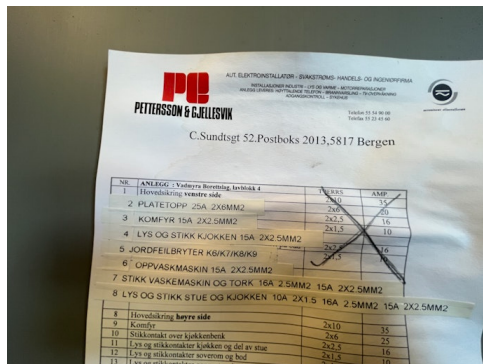
Det elektriske anlegget er ikke Tilstandsgrad-vurdert da undertegnede ikke innehar den faglige kompetansen for vurdering av dette i henhold FEK §9 (Forskrift om elektroforetak og kvalifikasjonskrav for arbeid knyttet til elektriske anlegg og elektrisk utstyr).

Det er likevel foretatt en enkel vurdering av anlegget basert på selgers informasjon og besiktelse av synlige deler i boligen. Undersøkelsen er basert på spørsmål og punkter fra forskriften Tryggere Bolighandel som ble vedtatt 01.01.2022.
