Torneroseveien 7, 4330 ÅLGÅRD

**Flott og innbydende familiebolig
med sentral beliggenhet – nydelig
panoramautsikt over
Edlandsvannet**

Salgsobjekt: Enebolig
Eierform: Eiet
Byggeår: 1961
BRA-i/BRA Total 197/215 kvm
Tomtstr.: 729.1 kvm
Soverom: 5
Antall rom: 7
Gnr./bnr. Gnr. 5, bnr. 344
Oppdragsnr.: 1403260203

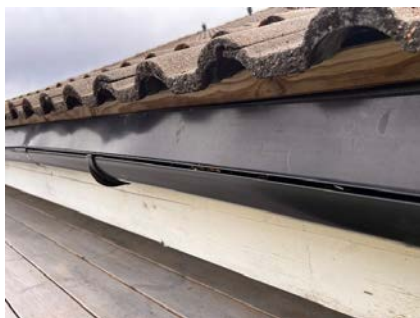
Bordtaks beslag mangler.

Manglende bordtaksbeslag bør monteres. Nedløp bør føres til egnet drenering/bortledning (f.eks. via rør eller utkast med tilstrekkelig avstand fra grunnmur).
