# TILSTANDSRAPPORT

Vestheimgata 6 A

06.06.2025

Befaring utført den 04.06.2025 av:

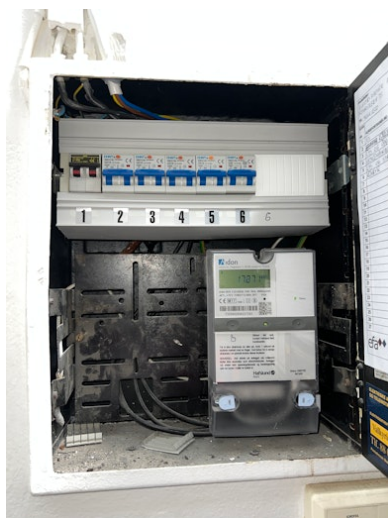
Det er ikke foretatt forenklet vurdering av det elektriske anlegget, da det foreligger tilsynsrapport fra det lokale el.- tilsyn, datert: 25.08.2023.
