# Tilstandsrapport

Enebolig

Kvistvegen 6 , 2240 MAGNOR

Befaringsdato: 16.12.2025

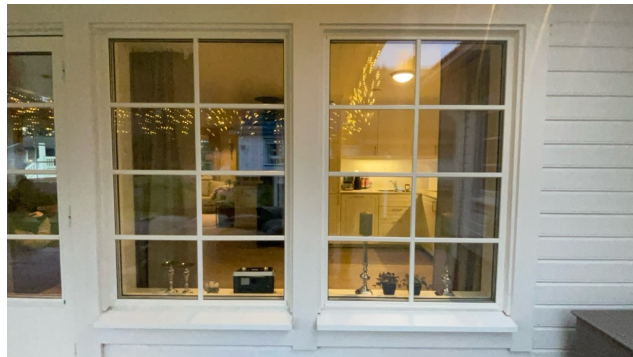
## TG 1 Vinduer

Vinduer i hvitmalt karm/rammer med 3-lags isolerglass.

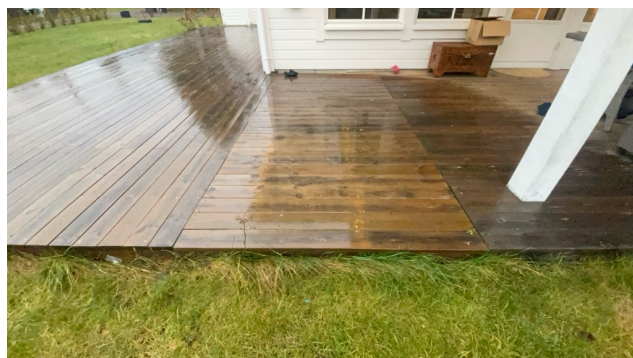
## TG 1 Balkonger, terrasser og rom under balkonger

Stue- og entreterrasser i impregneret spaltegulv (60m2+9m2.) på mark (stueterrassen er påbygget- synlig skjøt av bord på samme bjelke). Overbygget entre samt ca 12m2 takoverbygg ved stueutgangen. 2 motoriserte markiser, utelys og utestikk  
Levegg på ene gavl noe malingsslitt i bunn.

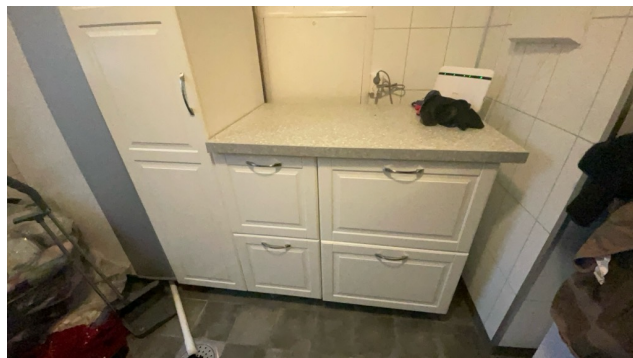
Innredning m/opplegg for vaskemaskin, tørketrommel samt rustfritt vaskekar.

Den nyere innredningen har løs benkeplate og litt justeringsbehov (skuffer tar i hverandre), men denne er ikke fast innstallert (løs på hjul og ikke vurdert som del av huset).

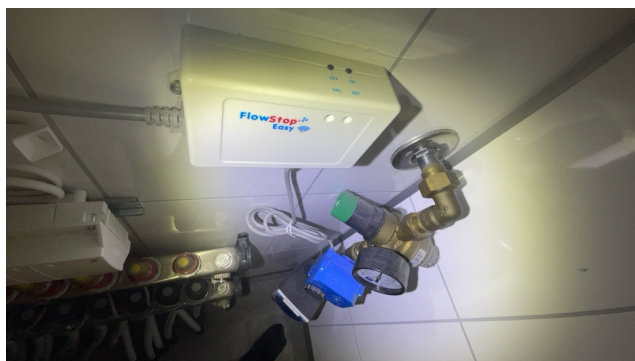
## ! TG 1 Utvendige vann- og avløpsledninger

Iht. oppstikk er utv. avløpsrør av plast og vannledninger er av plast (PEL) fra byggeåret. Elektronisk vannstoppventil.
