Tilstandsrapport

3-ROMS LEILIGHET MED TERRASSE

Sogsti terrasse 3B , 1446 DRØBAK

Befaringsdato: 14.05.2026

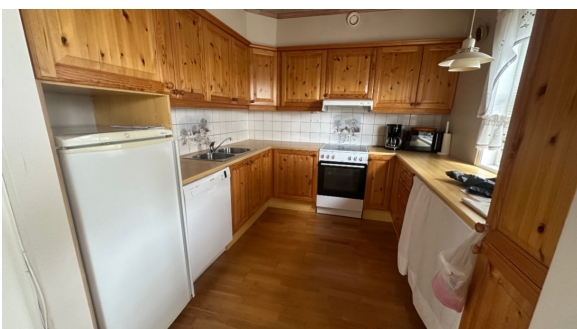
3.ETASJE > KJØKKEN

Kjøkkenet fremstår funksjonelt, men kan anses som noe utdatert og har eldre standard.

Tilstandsgrad er fastsatt ut fra en helhetlig vurdering av rommet og innredningen, samt at bruksfunksjonen ikke er vesentlig nedsatt.

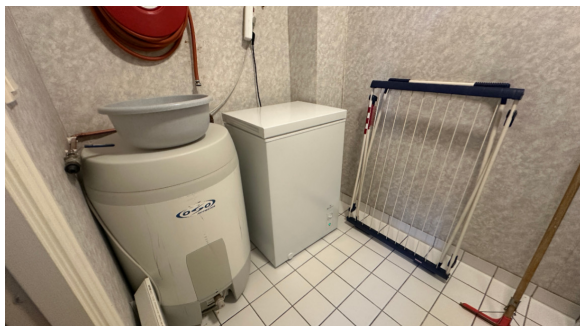
! TG 1 Andre installasjoner

Konsekvens - Stikkontakt = mulig brannfare om det blir varmegang i kontakten.
