Sogsti terrasse 3B, 1446 DRØBAK

**Ettertraktet 3-roms
selveierleilighet på Sogsti - Stor og
solfylt terrasse med fantastisk
fjordutsikt - Garasje - Heis**

Tilstandsrapport

3-ROMS LEILIGHET MED TERRASSE

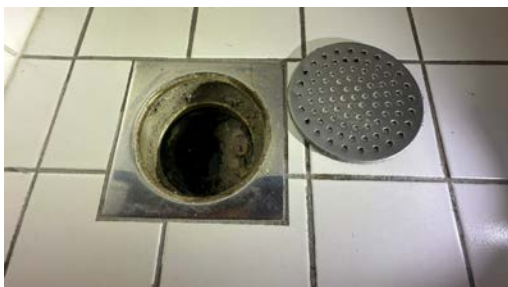
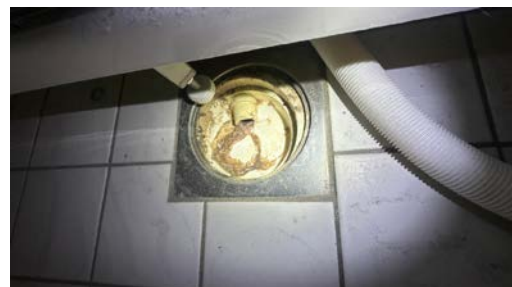
3.ETASJE > BAD

Men membran kan ikke lengre garanteres.

Konsekvens - Når tettesjiktet har passert over halvparten av forventet levetid, øker risikoen for fuktskader og lekkasjer over tid. Ved endret bruk eller økt fuktbelastning kan eksisterende løsninger svikte, og behovet for full oppgradering av badet kan oppstå tidligere som følge.

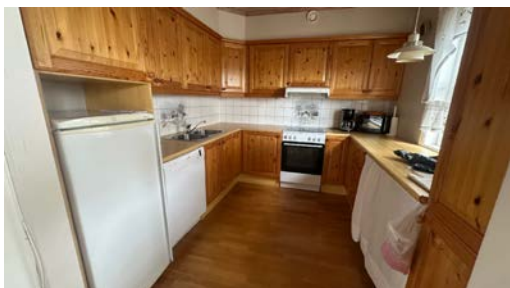
3.ETASJE > KJØKKEN

Det er registrert normal og forventet bruksslitasje på kjøkkenet, med svellemerker og riper som er typiske for alder og bruk. Kjøkkenet fremstår funksjonelt, men kan anses som noe utdatert og har eldre standard.

Tilstandsgrad er fastsatt ut fra en helhetlig vurdering av rommet og innredningen, samt at bruksfunksjonen ikke er vesentlig nedsatt.
