Tilstandsrapport

Enebolig

Kapellvegen 13 , 4250 KOPERVIK

Befaringsdato: 04.02.2026

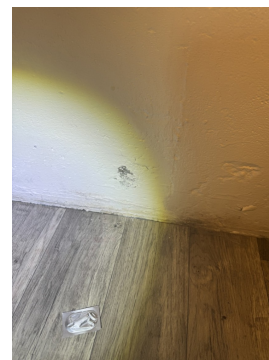
Det bør overvåkes for videre utvikling av fukt og saltutslag i kjellermuren, og det anbefales å sørge for god ventilasjon og eventuelt øke temperaturen i kjellerområdet.

Konsekvensen av manglende tiltak kan være økt risiko for fuktskader og forringelse av konstruksjonen over tid.
