# Tilstandsrapport

Enebolig

Høievegen 577, 5563 FØRRESFJORDEN

Befaringsdato: 13.05.2025

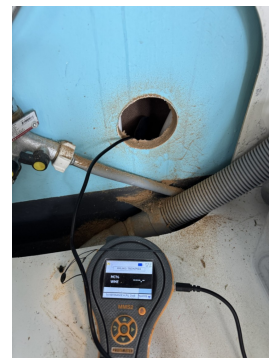
#### ! TG 0 Tilliggende konstruksjoner våtrom

Det er utført hulltaking mot våt sone, og det er ikke indikert avvik i vegg. Normale fuktmålinger i treverk ligger på 7,5-12,5

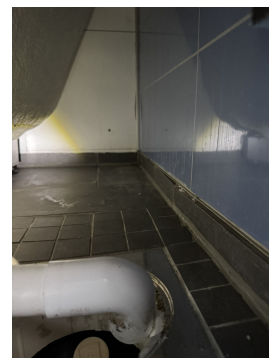
Våtrommet fungerer med registrerte avvik. Eventuell utbedring vurderes utfra egne behov. Det foreligger ikke dokumentasjon på faglig utførelse.

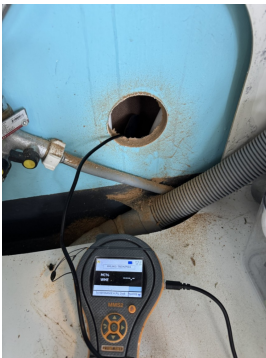
### ! TG 0 Tilliggende konstruksjoner våtrom

Det er utført hulltaking mot våt sone, og det er ikke indikert avvik i vegg.  
Det er noe fuktskjolder i tre-panel under baderommet, men disse områder er tørre på befaringsdagen.  
Normale fuktmålinger i treverk ligger på 7,5-12.5

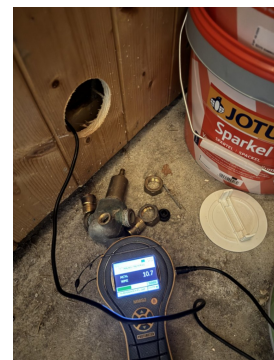
### ! TG 0 Tilliggende konstruksjoner våtrom

Det er utført hulltaking mot våt sone, og det er ikke indikert avvik i vegg.  
Normale fuktmålinger i treverk ligger på 7,5-12.5
