Kjedet enebolig  
Sangsvanelia 41  
2032 Maura

**Boligens tekniske tilstand:**

**Utført av:**

Dato: 27/05/2025

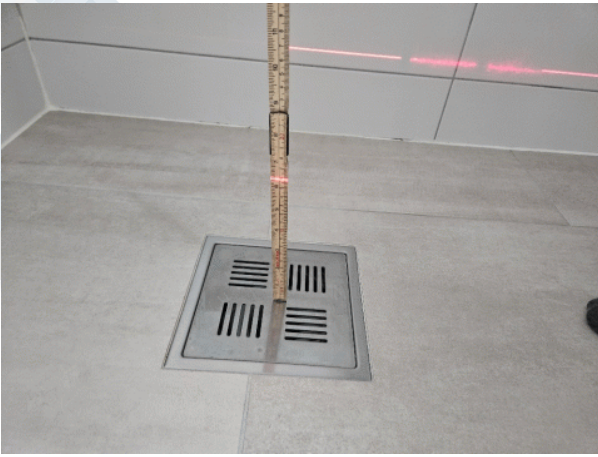
Gulvfliser fremstår i grei stand, men det er svertesopp i mykfuge (silikon) mellom gulv og vegg i dusjsonen. TG2

**Merknader:** Utskifting/vedlikehold: Normal tid før utskifting av gulv i våtrom med keramiske fliser direkte på membran er 10 - 30 år.
