# Eggaveien 30 7375 RØROS

## Tilstandsrapport Eierskifte

Boligtype: Fritidsbolig

Byggeår: 2004

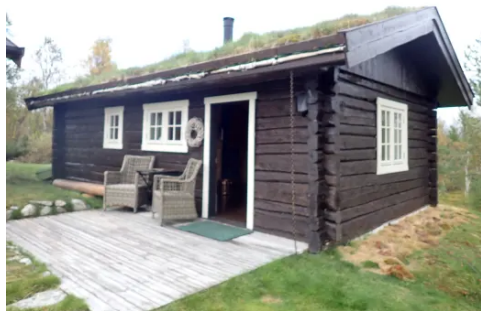
## 6.25 Øvrig: Anneks, byggemåte

Anneks fra 2006 oppført i én etasje over støpt plate på mark. Veggkonstruksjon er oppført av en tømmerkasse av eldre dato. Taket har saltaksform og er tekket med torv. Vinduer er med 2-lags isolerglass.

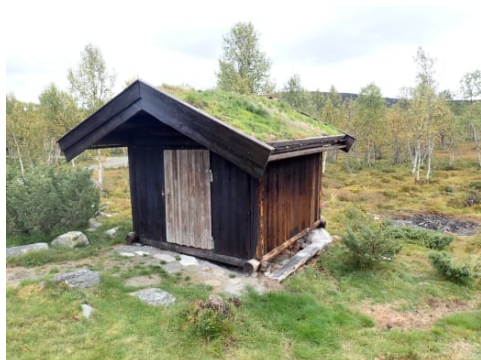
### 6.26 Øvrig: Uthus, byggemåte

Uthus fra 2017 oppført i én etasje over åpen fundamentering på pilarer. Veggkonstruksjon er oppført i stavlaft. Fasader er kledd med stående panel. Taket har saltaksform og er tekket med torv. Gulvet er av trebjelkelag.

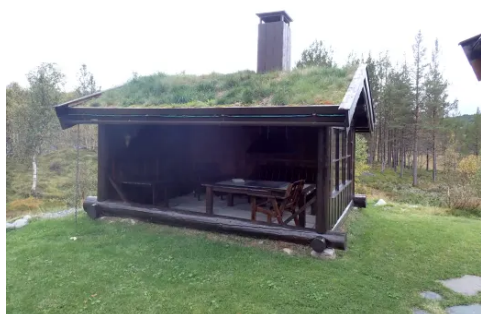
### 6.27 Øvrig: Gapahuk, byggemåte

Gapahuk oppført i stavlaft. Fasader er kledd med stående panel. Taket har saltaksform og er tekket med torv.
