# Tilstandsrapport

Borettslagsleilighet

Bjørkeveien 7B, 1940 BJØRKELANGEN

Befaringsdato: 05.04.2024

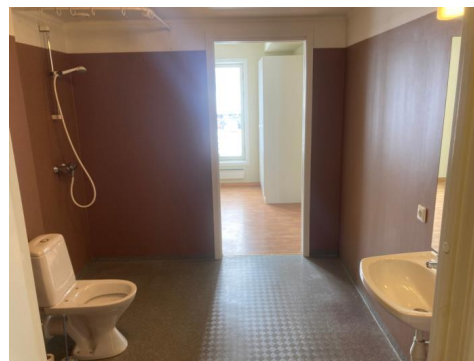
Bad/vaskerom fra byggeår med gjennomgang fra entre til soverom.  
Det foreligger produktbeskrivelse for våtrommet fra byggeår.

Våtrommet blir vurdert ut fra tekniske forskrifter i denne perioden og også opp mot dagens krav.  
Det foreligger ingen dokumentasjon på våtrommet.

Bad/vaskerom.

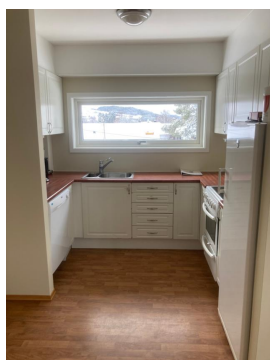
Kjøkkeninnredning.
