# Tilstandsrapport

Fritidsbolig

Rudstigen 8, 2090 HURDAL

Befaringsdato: 19.08.2025

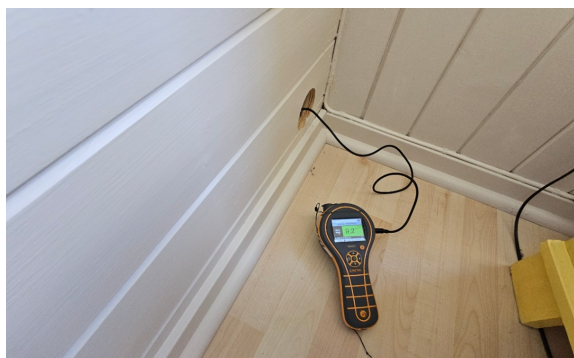
### ! TG 0 Tilliggende konstruksjoner våtrom

Hulltaking er foretatt uten å påvise unormale forhold. Hulltaking er foretatt på soverom. Fuktktivotmåling (vekt%) i konstruksjonen ble målt til 9.
