Tilstandsrapport

Enebolig

Kalamyrveien 59, 4310 HOMMERSÅK

Befaringsdato: 18.11.2024

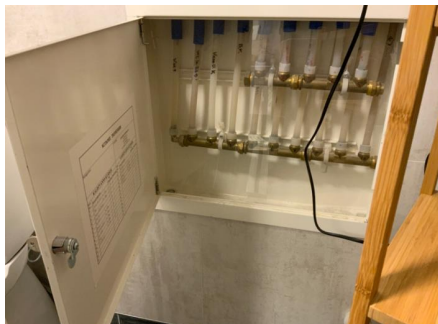
Boligen har rør-i-rør som vannrør.
Rørøppegget er fra byggeår.
Fordelerskapet er plassert i veggen på badet.
Hovedstoppekranen er plassert under kjøkkenvasken.

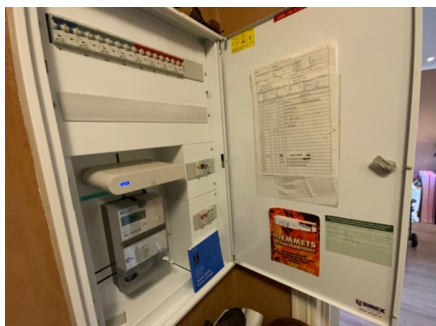
På bakgrunn av at boligen har hatt flere eiere, manglende samsvarserklæringer og at anlegget er opp mot 20 år gammelt, anbefales en nærmere kontroll av anlegget.
