# Villavegen 71 2344 ILSENG

## Tilstandsrapport Eierskifte

Boligtype: Enebolig

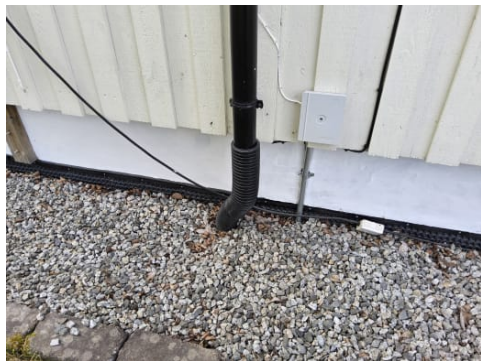
Det registreres mineralutslag (salt/kalkutsalg) i overflater som er et symptom på fuktvandring gjennom grunnmur. Ved bruk av fuktindikator mot fritt eksponerte murflater indikeres fukt.

Boligen har grunnmur av betong med sparestein.

Det påviste fuktnivå gir grunn til å overvåke konstruksjonen for å se utvikling over tid, og eventuelt foreta tiltak for å unngå fuktskader.

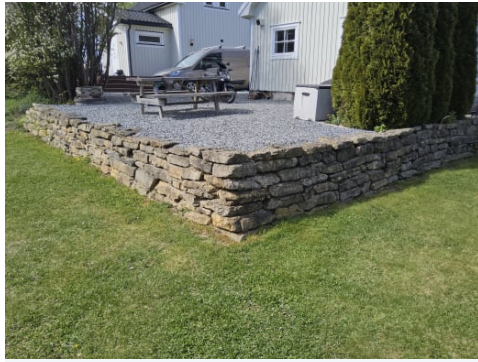
Støttemur i naturstein.

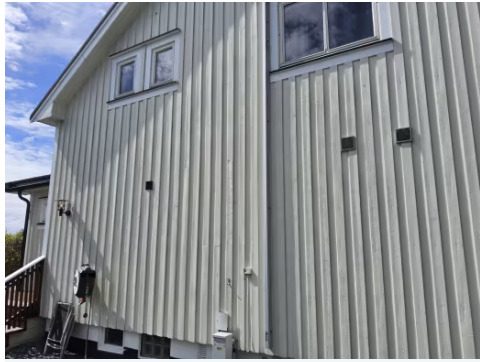
Boligen er kledd med stående kledning.

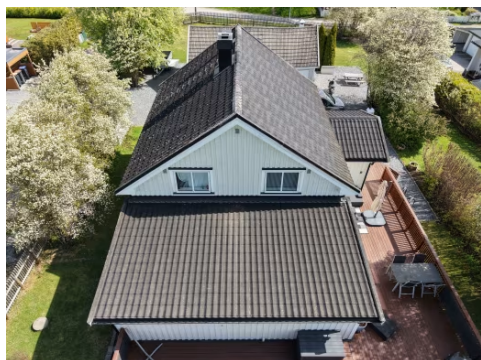
Saltak på hoveddel, pulttak på tilbygget del.

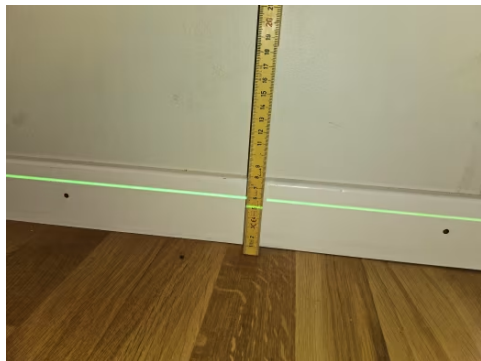
Etasjeskiller er kontrollert med nivelleringslaser.

| Ingen vesentlige avvik ble registrert. Målt lokalt avvik er <10mm og totalt avvik <15 mm pr. rom. | |

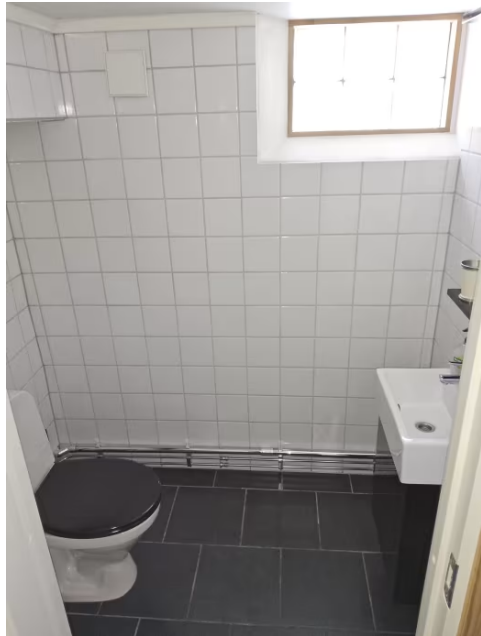
Oversiktsbilde toalettrom.

Det anbefales å etablere mekanisk avtrekk og med tilluft i dør (f.eks. overstrømingsrist) for optimal ventilering.

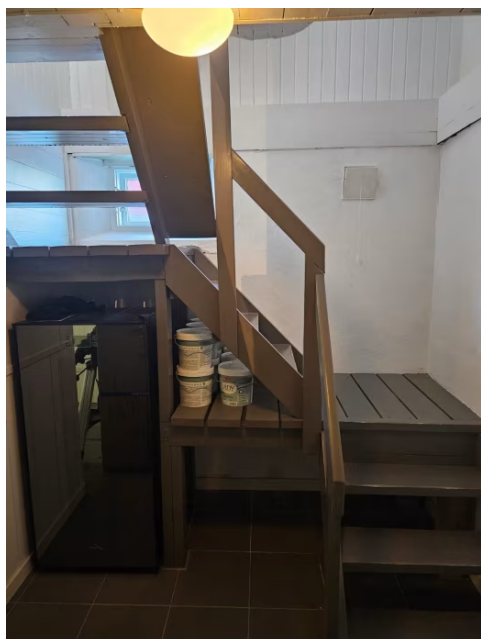
Trapp mellom 1. etasje og kjelleretasje.

Etablering av rekkverk med høyde på 90 cm anbefales for bedre sikkerhet. Det anbefales å redusere avstanden mellom trinn og åpninger i rekkverk slik at åpningene ikke overstiger 10cm. Håndløper på veggen for bedre sikkerhet anbefales etablert.

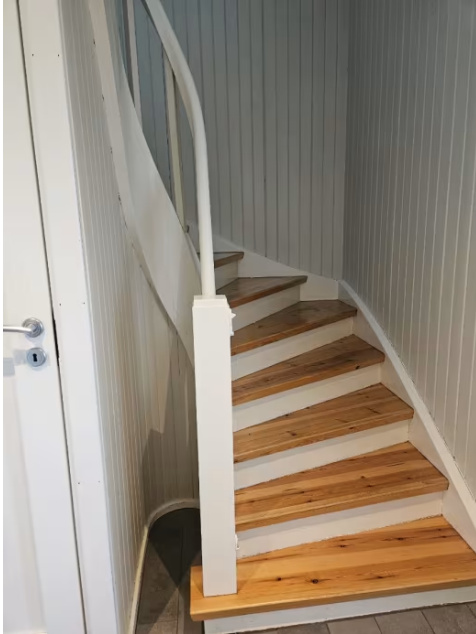
Trapp mellom 1. etasje og loftsetasje.

Etablering av rekkverk med 90 cm høyde anbefales for bedre sikkerhet. Det anbefales å redusere avstanden mellom rekkverksspiller slik at åpningen ikke overstiger 10cm. Håndløper på veggen for bedre sikkerhet anbefales etablert.

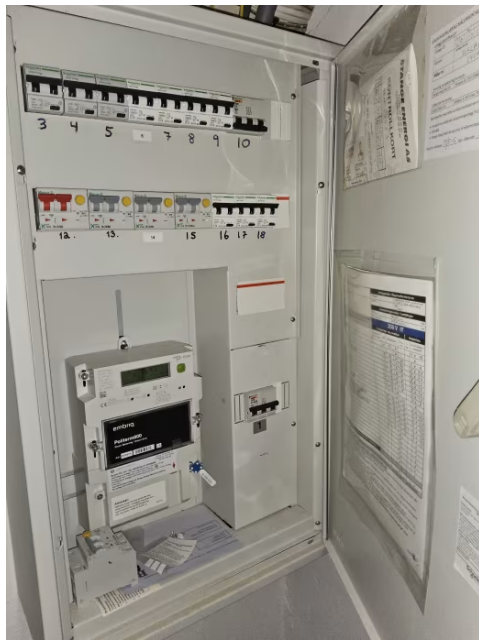
Sikringsskap er plassert i kjellergang.

Samsvarserklæring på utført arbeid bør fremskaffes, alternativt så bør det gjennomføres en utvidet el-kontroll av en elektrofaglig person og nødvendige tiltak vurderes deretter.
