Villavegen 71, 2344 ILSENG

**ILSENG**

**Salgsoppgavedato**  
21.05.2025

## 6. Hovedrapport

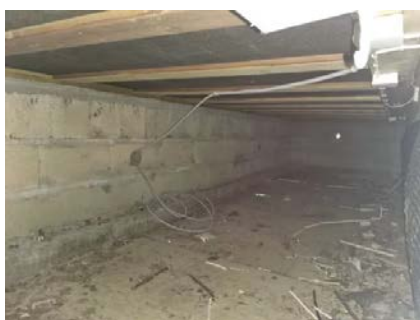
## 6.3 Krypkjeller

Det kan ikke verifiseres om det er benyttet dampspørre mot grunnen. Det gjøres spesielt oppmerksom på at det ikke er adkomst til deler av krypkjelleren. Krypkjeller er en utsatt konstruksjon hvor det er små marginer før skader oppstår, og en inspeksjon er viktig for stadfesting av tilstand.

Oversiktsbilde krypkjeller.

| Er det manglende eller ufullstendig fuktsikring på bakken i krypkjelleren? | Ja |

| Adkomst til krypkjelleren bør etableres slik at kontroll kan foretas. Selv om det ikke ble registrert forhøyede fuktverdier i krypkjelleren så anbefales det å etablere plast mot grunn, som et preventivt tiltak. | |

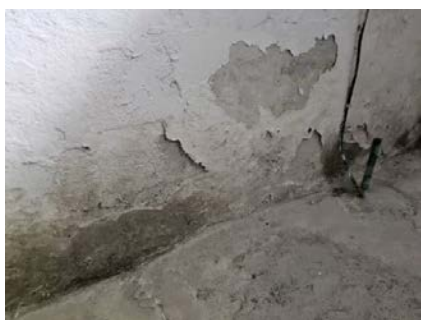
## 6.5 Rom under terreng

Det registreres salt/kalkutslag på grunnmur i vaskekjeller.

Det registreres mineralutslag (salt/kalkutslag) i overflater som er et symptom på fuktvandring gjennom grunnmur. Ved bruk av fuktindikator mot fritt eksponerte murflater indikeres fukt.

Det påviste fuktnivå gir grunn til å overvåke konstruksjonen for å se utvikling over tid, og eventuelt foreta tiltak for å unngå fuktskader.

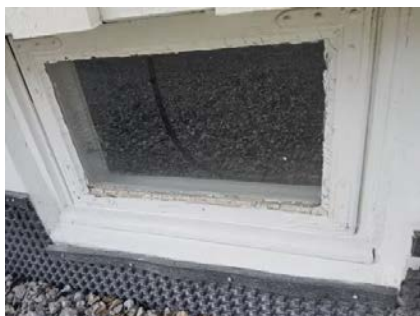
Oppsprekte kittfalsen på kjellervindu.

Justeringer/smøring av vinduer med tregheter anbefales. Overflatebehandlinger må påregnes.

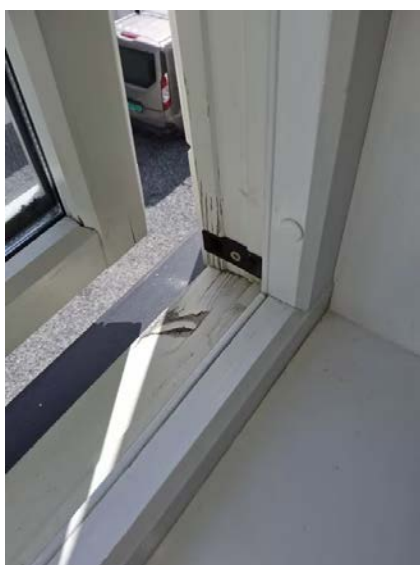
Værslitt vinduskarm.

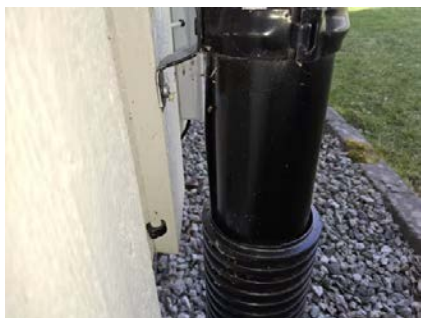
**6.10 Renner og nedløp**

Det ble registrert buling/skade i nedløpsrør som er et symptom på frostspreng.

Det registreres buling på enkelte nedløpsrør.

Utskifting av nedløpsrør anbefales. I tillegg anbefales det å snu nedløpsrør slik at falsen peker utover.

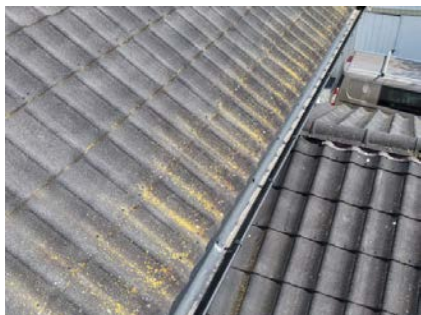
## 6.12 Taktekking

Det registreres noe mosegroing på takplater.

Det registreres stedvis noe mose på taket, noe som kan forkorte levetiden på taktekkingen. Mose anbefales fjernet som et vedlikeholdstiltak.

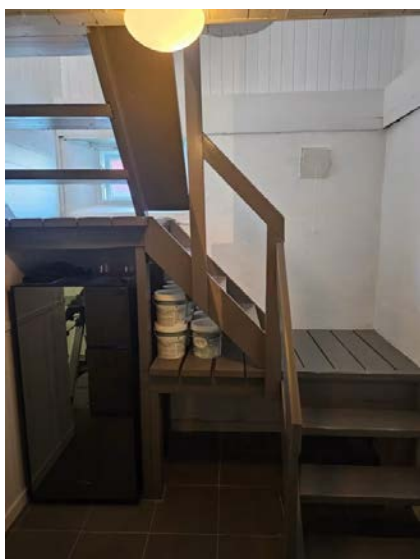
## 6.19 Trapp: Kjelleretasje - 1. Etasje

Trapp mellom 1. etasje og kjelleretasje.

Etablering av rekkverk med høyde på 90 cm anbefales for bedre sikkerhet. Det anbefales å redusere avstanden mellom trinn og åpninger i rekkverk slik at åpningene ikke overstiger 10cm. Håndløper på veggen for bedre sikkerhet anbefales etablert.

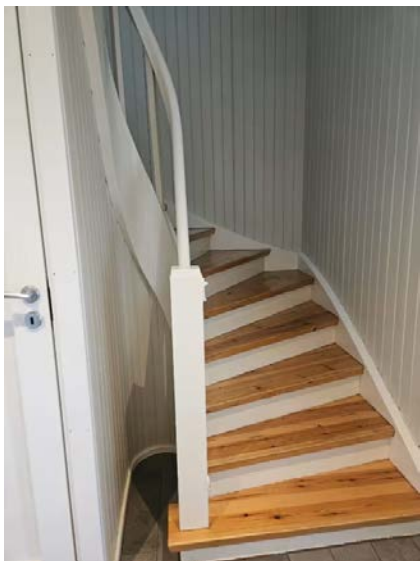
### 6.20 Trapp: 1. Etasje - Loftsetasje

Trapp mellom 1. etasje og loftsetasje.

Etablering av rekkverk med 90 cm høyde anbefales for bedre sikkerhet. Det anbefales å redusere avstanden mellom rekkverksspiller slik at åpningen ikke overstiger 10cm. Håndløper på veggen for bedre sikkerhet anbefales etablert.

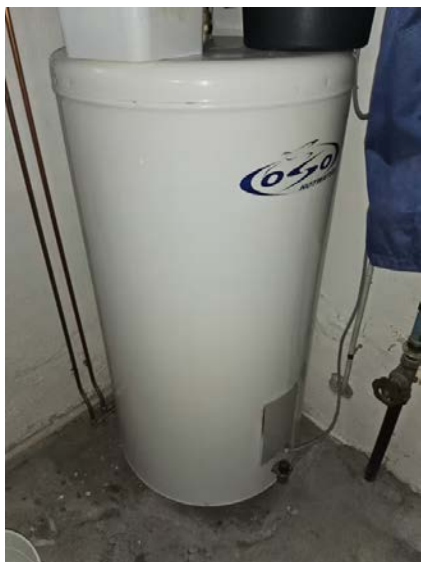
## 6.24 Varmtvannsbereder

Varmtvannsbereder er plassert i vaskekjeller.

En utskifting av bereder som følge av oppnådd alder (over 20 år) er påregnelig.

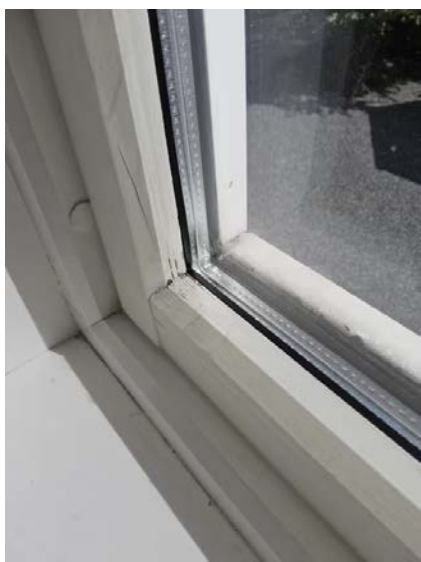
## 6.25 Ventilasjon

Symptomer på kondens registreres i enkelte vinduskarmen (krakelert maling).

**TG-2**

Symptomer etter kondens er registrert på enkelte vinduer, noe som tyder på at ventilasjonen ikke er tilstrekkelig. Utilstrekkelig ventilasjon kan medføre økt fuktbelastning og redusert luftkvalitet. Ventilering ved åpning av vinduer bør påregnes.

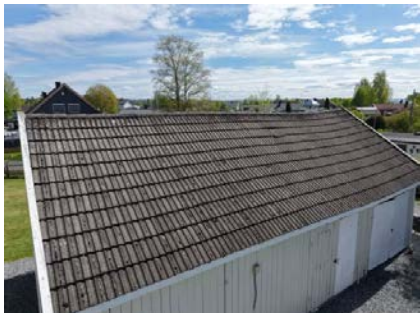
### 6.30 Øvrig: Frittstående bygg - Uthus

Skjevheter i takkonstruksjon.

Mindre frittstående byggverk på tomten har ikke vært gjenstand for detaljerte undersøkelser. TG3 er valgt for å belyse at bygget har en alder og tilstand som tyder på behov for tiltak. Det registreres skjevheter i tak og vegger, og setningsskader i betonggulv og grunnmur. TG3 er valgt basert på ovennevnte forhold.
