Sandbekkveien 832, 1892 DEGERNES

**Eiendom med fantastisk
beliggenhet ved Greåkervannet.**

Tilstandsrapport

Befaringsdato: 22.11.2024

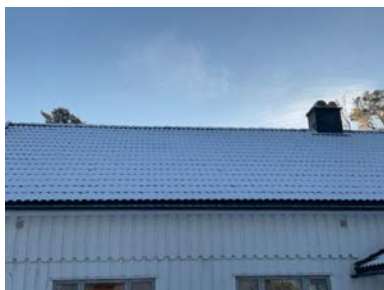
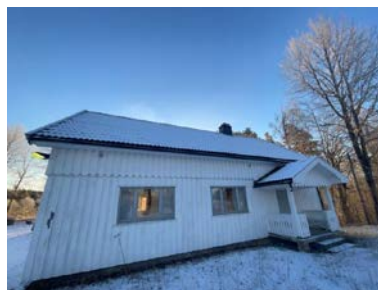
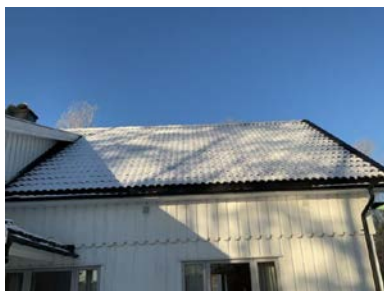
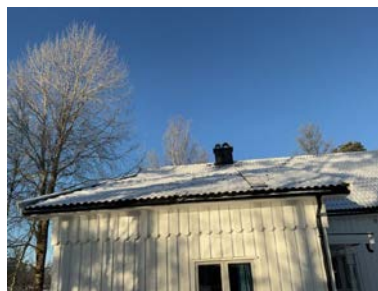
- Det bør foretas nærmere undersøkelser av taktekking når taket er snøfritt.

Tekkingen bør rengjøres for mose, da mose reduserer levetiden på tekke materialet.

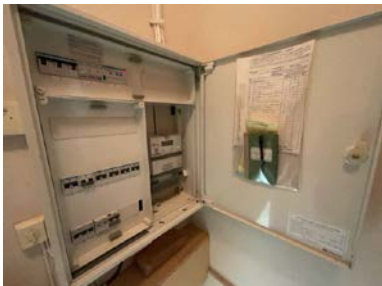
Ja Det er ikke foretatt kontroll av det elektriske anlegget i løpet av de siste 5 årene. Det en gjennomgang av en registrert elektroinstallasjonsvirksomhet.

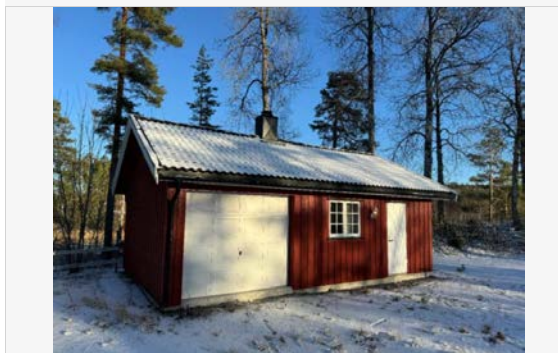
Garasje

Grunnmurselement har stedvis sprekker og avskalling.
