Tilstandsrapport

Næringsbygg med leilighet/hybler

Trysilvegen 99 A, 2413 ELVERUM

Befaringsdato: 04.03.2025

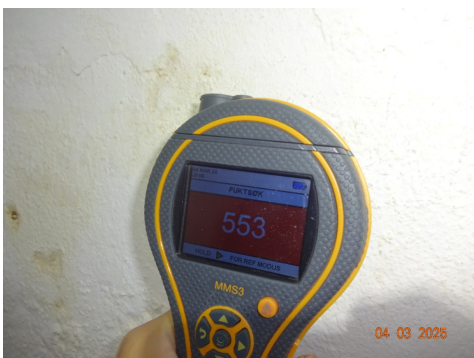
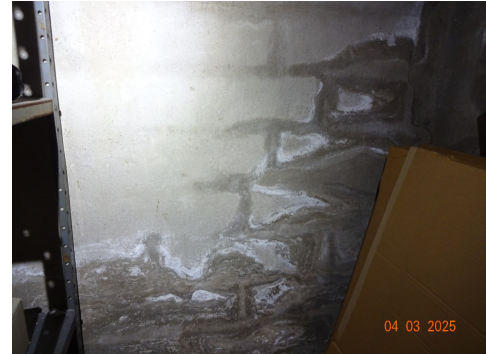
Kostnadsestimat er satt under drenering.

Kostnadsestimat: Ingen umiddelbar kostnad

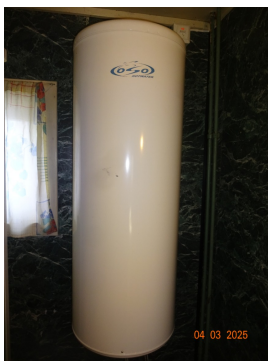
Varmtvannsbereder montert på vegg i 2. etasje, 100 liter fra 2013.
Fast tilkoblet.

Årstall: 2013 **Kilde:** Produksjonsår på produkt

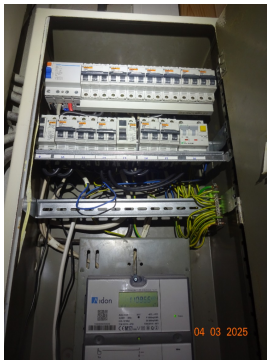
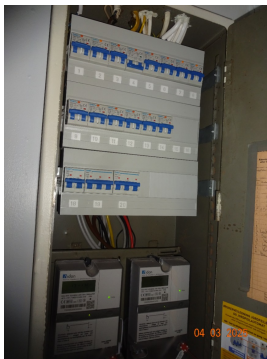
11. Finnes det kursfortegnelse, og er den i samsvar med antall sikringer?
Ja

12. Foreta en helhetsvurdering av det elektriske anlegget, dets alder, allmenne tilstand og fare for liv og helse. Bør det elektriske anlegget ha en utvidet el-kontroll?
Nei
