Trysilvegen 99 A, B og C, 2413 ELVERUM

**Seksjonert kombinasjonsbygg  
med næringslokale/kontorer i 1.  
etg, leilighet i 2.etg og hybler i  
3.etg. Garasje og carport.**

# Tilstandsrapport

## NÆRINGSBYGG MED LEILIGHET/HYBLER

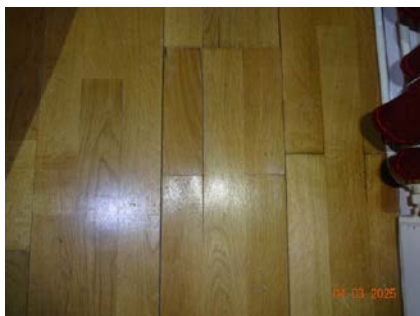
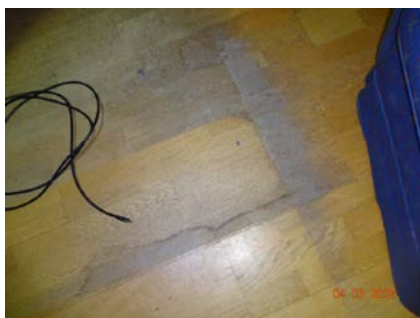
### ! TG 2 Overflater - 2

Overflater med malte plater, malt panel, malte MDF-veggplater, panel, malt tapet og malt strietapet.

- For å få tilstandsgrad 0 eller 1 må høydeforskjeller rettes opp. Det vil imidlertid sjelden være økonomisk rasjonelt som et enkeltstående tiltak i en bolig som dette. Dersom boligen en gang skal renoveres, kan man vurdere slike tiltak.

**Kostnadsestimat: 10 000 - 50 000**

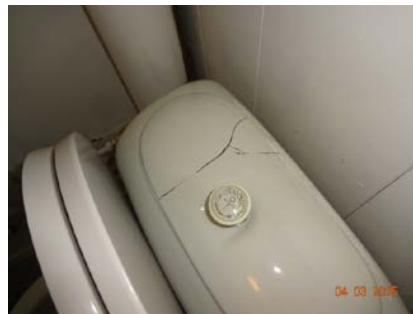
## 3.ETASJE (HYBLER) > TOALETTROM

### TG 2 Overflater og konstruksjon

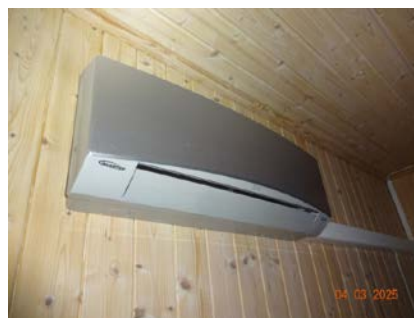
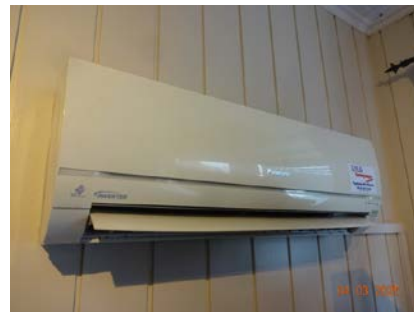
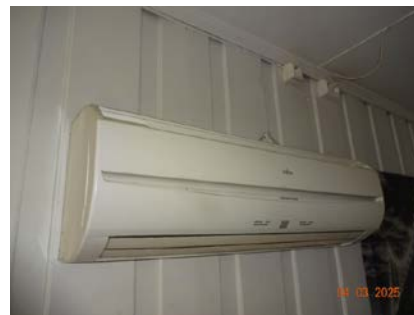
## TG 1 Andre VVS-installasjoner

Bygget varmes opp i hovedsak med 3 stk varmepumper luft- luft og elvarme.  
Varmepumpe fra 2009.  
Varmekabler i del med fliser i 1.etasje.  
Radiatorene er ikke i bruk.
