# Tilstandsrapport

Borettslag rekkehus

Jærnesheia 50 E, 4634 KRISTIANSAND S

Befaringsdato: 20.10.2025

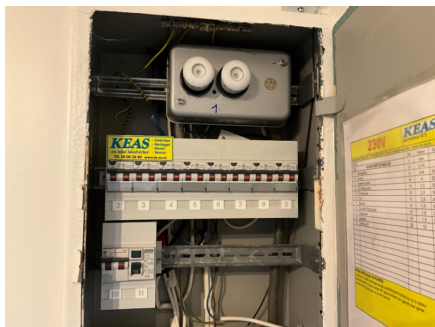
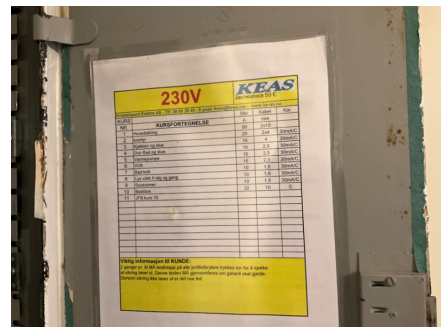
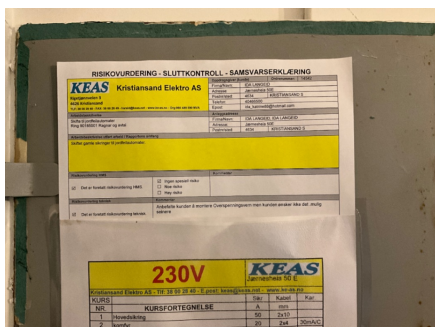
Kontrollen som er utført er kun på synlige deler.

Ved renovering eller oppgradering må det da påregnes utskifting på de deler som blir omfattet av dette.
