Åstveitveien 305, 4832 MYKLAND

**Mykland! Spennende småbruk på  
28,5 dekar. Enebolig, låve, anneks  
og garasje.**

Innhold

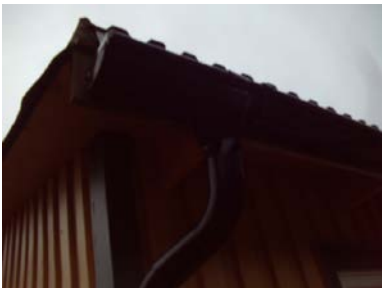
Nedløp og beslag - 2:  
Avvik: Det mangler snøfangere på hele eller deler av taket, men det var ikke krav om dette på byggemeldingstidspunktet. Det mangler takrenner på opprinnelig del som har resultert i skader på pannebord.  
Konsekvens/tiltak  
• Det er ikke krav om utbedring av snøfangere opp til dagens krav.  
• Tiltak:  
Takrenner må monteres for å unngå ekstra fuktbelastning på fasader og pannebord. Vist ikke vil det bli større skader.  
Kostnadsestimat: 10 000 - 50 000.

Takrenner og nedløp av stål på tilbygget.

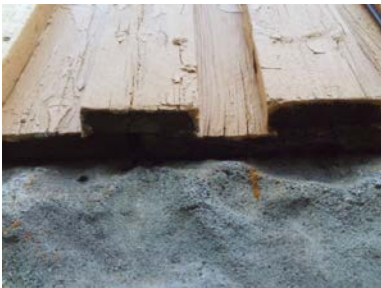
Veggkonstruksjon:  
Avvik: Det er ingen eller liten lufting i nedre kant av kledning mot grunnmur. Det er påvist spredte råteskader i bordkledningen. Det er værslitt/ oppsprukket trevirke/trepaneler. Er liten tilgang på luft bak kledningen i mot grunnmur på opprinnelig del. Kledningen er noe soltørket og værslitt på de mest utsatte steder og noe råteskader på belistninger.  
Konsekvens/tiltak  
• Lokal utbedring må utføres.  
• Det bør foretas tiltak for å bedre lufting av kledningen.  
• Uten tilstrekkelig lufting bak bordkledningen kan

Lite tilgang på luft ved grunnmur

- Råteskadet trekledning må skiftes ut. Det må beregnes en del vedlikehold med enkelte utskiftninger nå og på noe sikt på grunn av slitasje og elde.

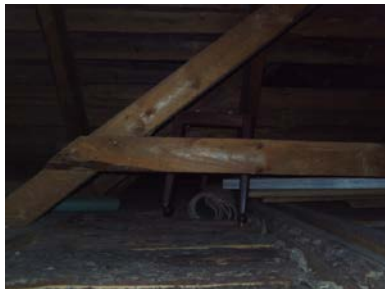
Avvik: Det er begrenset/dårlig ventilering av takkonstruksjonen. Det er påvist fuktskjolder i undertak/takkonstruksjon. Er lite lufting av kaldtloftet som heller ikke var vanlig i denne byggeperioden. Noe fukt/kondensmerker på ene knekottet ble registrert og det er noe misfarging av undertaket av bord på kaldtloftet.

Deler av kladtloftet

Anbefaler at det blir satt inn noen ventiler i begge gavlvegger for øke lufting av kaldtloftet og at det blir laget til en inspeksjonsluke i tilbygget til for muligheter for kontroll av dette arealet ved jevne mellomrom.

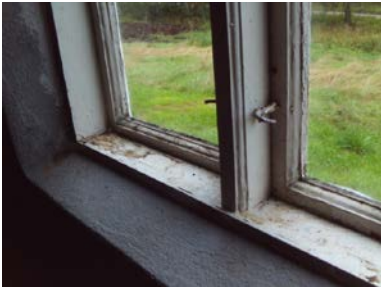
Kjellervinduer med enkle glass.

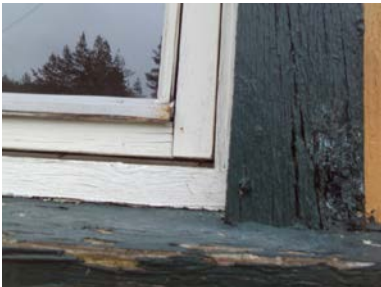
Avvik: Det er påvist avvik rundt innsettingsdetaljer. Karmene i vinduer er slitte og det er sprekker i trevirket. Skader på utvendig belistning på enkelte vinduer og vinduer har en ngod del slitasje på utvendig karm og ramme.

Slitte på utvendig karm og ramme.

- Konsekvens/tiltak**
- Det må påregnes noe vedlikehold og at enkelte vinduer må skiftes ut.

Det må beregnes en god del vedlikehold på disse vinduer med enkelte utskiftninger på noe sikt på grunn av slitasje og elde.

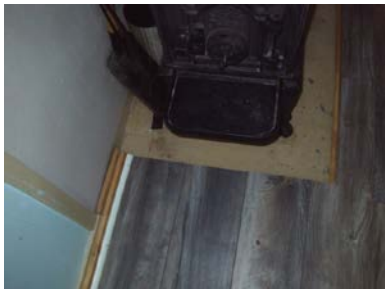
Avvik: Mer enn halvparten av forventet brukstid er passert på pipe. Noe liten dekkplate på gulvet foran ene vedovnen.

Lien dekkplate foran vedovn.

Må legges en ny dekkplate eller fjerne deler av laminatgulvet som ligger over dekkplate.

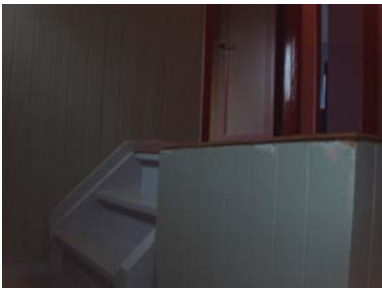
Innvendige trapper:  
Avvik: Åpninger mellom trinn i innvendig trapp er større enn dagens forskriftskrav. Det er ikke montert rekkverk. Det mangler håndløper på vegg i trappeløpet. Skulle vert et rekkverk på loftet og på

Mangler rekkverk på loftet.

trapp til kjeller med tanke på sikkerhet.  
Konsekvens/tiltak  
• Håndløper bør monteres, men det var ikke krav på byggetidspunktet.  
• Åpninger er såpass store at det ut ifra sikkerhetsmessige forhold anbefales å lage mindre åpninger.  
• Rekkverk må monteres for å lukke avviket.  
Kostnadsestimat: 10 000 - 50 000

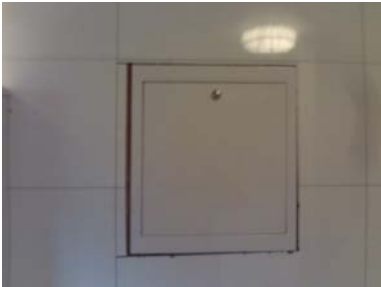
Avvik: Våtromsplater er ikke montert fagmessig. Plater tetter ikke i rundt fordelerskap for rør i rør system.

Våtromsplater tetter ikke i rundt vannskap.

- Det må foretas lokal utbedring.

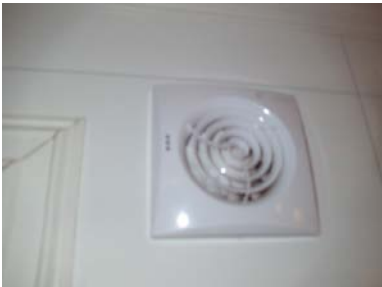
Avvik: Våtrommet mangler tilluftsventilering, f.eks. spalte/ventil ved dør.

Vifte i ytterveggen.

- Det bør etableres tilfredsstillende tilluft til våtrom f.eks. luftespalte ved dør e.l.
- Over tid kan manglende tilluftsventilering resultere i mugg- og soppdannelse, spesielt på steder som ikke får god nok luftgjennomstrømning.

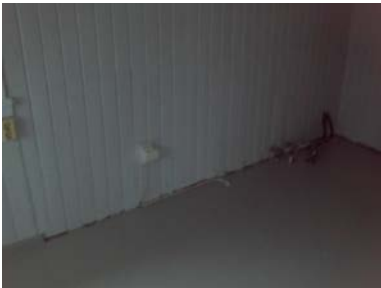
Avvik: Ingen kjøkkeninnredning og ventilator.

Ingen kjøkkeninnredning

Ny innredning og ventilator må beregnes installert.

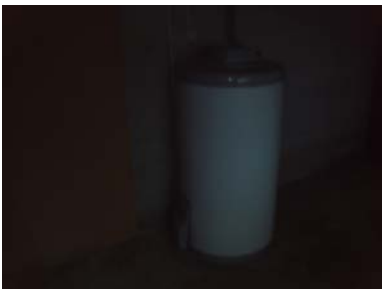
Avvik: Det er ikke påvist tilfredsstillende el-tilkobling av varmtvannstank iht. gjeldende forskrift.

Bereder er plassert i grovkjeller

- Det bør etableres tilfredsstillende el-tilkobling etter gjeldende forskrift.

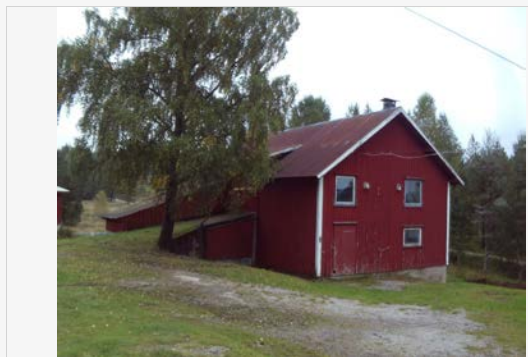
### Fjøs/låve

- Støpt grunnmur.
- Takkonstruksjonen har sperrekonstruksjon uten undertak.
- Rustet bølgeblikkplater som takteking.
- Takkonstruksjonen på tilbygget del ved siden av låvebro er isolert og har fått større fuktskader.
- Bordkledningen har fått større råteskader flere plasser.
- Slitte/skadet vinduer.
- Låvebro bør sikres med tanke på sikkerhet.
- Større skader på tilbygget del ved siden av låvebro som må beregnes og bygges opp på nytt.
- Ellers må en god del vedlikehold og større oppgraderinger av denne bygningen beregnes.

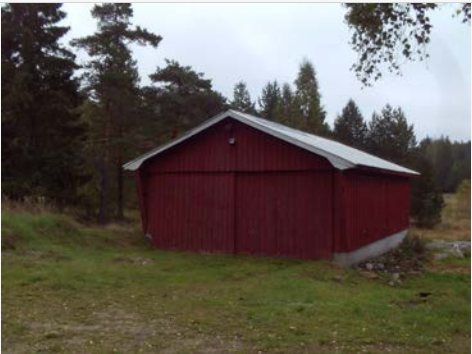
Redskapshus/garasje.

- Fundamentert ved hjelp av en støpt ringmur og en støpt plate på mark.
- Plassbygget takstoler uten undertak.
- Taktekking av stål/aluminiumsplater som har en del hull.
- Noe kondensering i fra takplater må forventes til tider.
- Anbefaler at takrenner blir montert for å unngå ekstra fuktbelastning på fasader.
- Eldre noe slitte vinduer.
- Skyveporter er funnet i bra stand.
- Deler av kledningen er noe soltørket og værslitt.
- Ellers må en del vedlikehold beregnes med enkelte oppgraderinger på noe sikt ut i fra alder på de forskjellige bygningselementer.

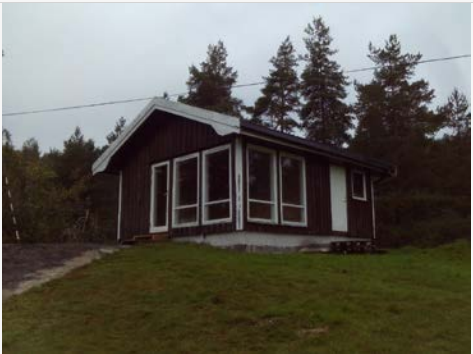
Anneks/verksted

- Fundamentert ved hjelp av en ringmur på fjell.
- Kledningen ligger noe nær bakkenivå enkelte steder med tanke på fare av oppsug av fuktighet.
- Takkonstruksjonen er en lukket konstruksjon.
- Taktekkingen er funnet i bra stand ut i fra alder på denne.
- Er isolert og panelt innvendig.
- Vinduer bærer en del preg av slitasje og elde.
- Nyere balkongdør.
- Slitt ytterdør til verksted.
- En del vedlikehold må beregnes på denne bygningen med enkelte oppgraderinger på noe sikt på grunn av slitasje og elde.
