# Lars Gjøvikens veg 16 2312 OTTESTAD

## Tilstandsrapport Eierskifte

Boligtype: Horisontaldelt tomannsbolig

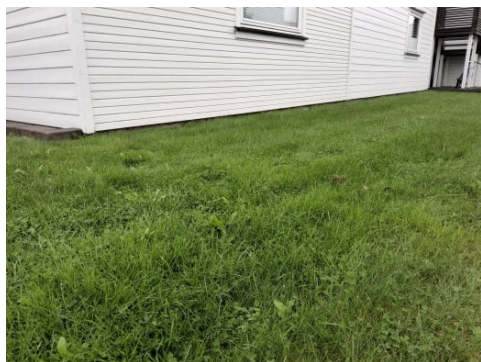
### 6.2 Grunnmur og fundament

Boligen er oppført med støpt plate på mark.

Er det påvist sprekker/riss eller skader? Nei

TG-1

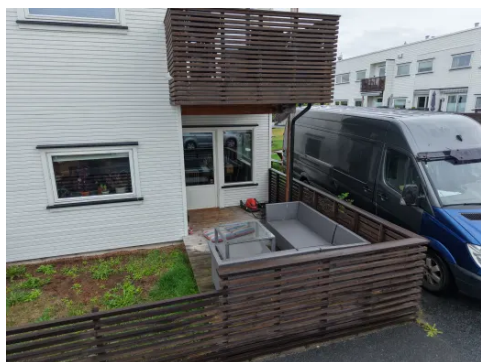
### 6.3 Balkong, terrasse, platting

Oversiktsbilde terrasse.

Er det tegn på sopp/råteskader i treverk eller skader i betong? Nei

**TG-1**

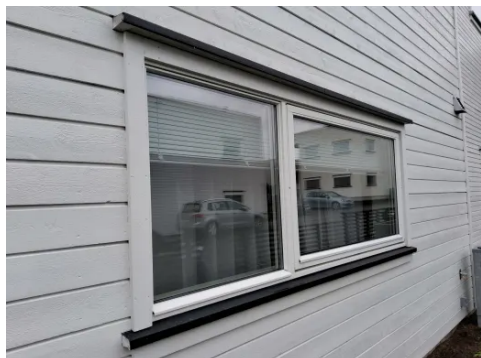
## 6.4 Vinduer og dører

Boligen har vinduer med karmen av tre med tre-lags glass.

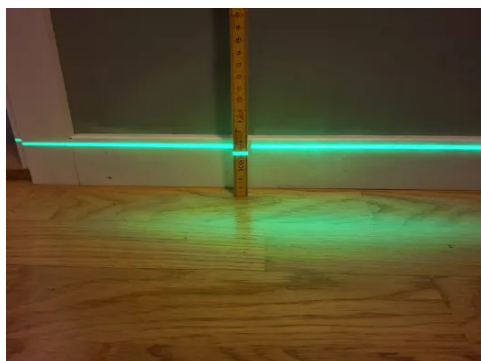
## 6.9 Etasjeskille og gulv på grunn

Etasjeskille er kontrollert.

Kontroll av etasjeskille utføres med nivelleringslaser. Det tas stikkprøver i to retninger i minst to rom per etasje der det lar seg gjøre. Ingen vesentlige avvik ble registrert.

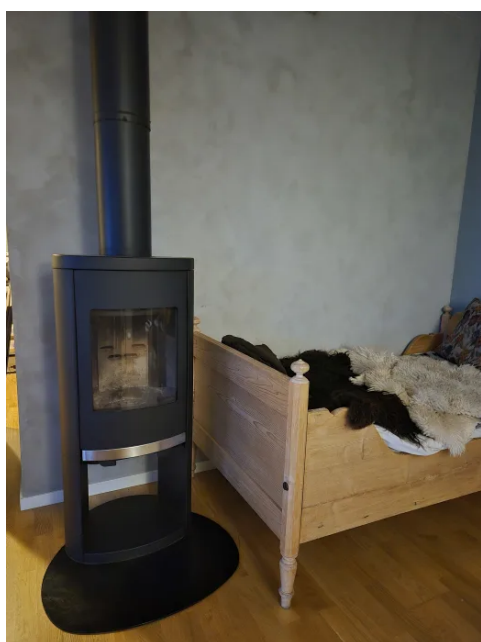
## 6.10 Ildsted/Skorstein

Vedovn med glassdør i stue.

| Er det påvist avvik ved ildsted/feieluke/sotluke i forhold til avstand brennbart materiale? | Nei |

| Er det synlige skader i skorstein, beslag eller fuger? | Nei |

| Er det avvik i forhold til høyde på pipe over tak? | Nei |

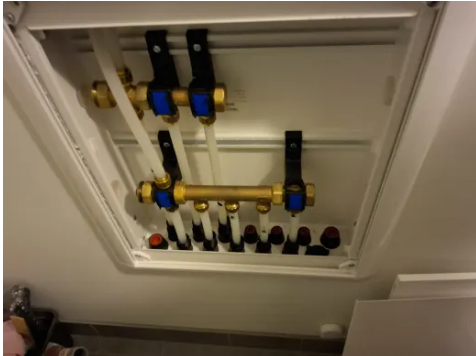
## 6.14 Vannledninger

Fordelerskap for rør-i-rør.

Har vannrør nådd en alder som gir økt risiko for skader eller følgeskader? Nei

Er det manglende isolering av vannrør hvor det er risiko for frost eller kondens? Nei

Er det registrert tegn til lekkasjer eller skader på vannrør? Nei

TG-1

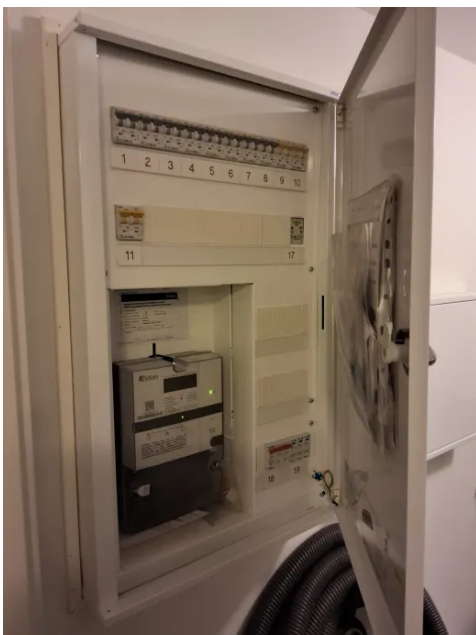
## 6.15 Elektrisk

Er det foretatt kontroll av det lokale el tilsyn i løpet av de siste 5 år? Nei

Er det tegn på varmgang (termiske skader) på kabler, brytere, downlight, stikkontakter, og elektrisk utstyr? Nei

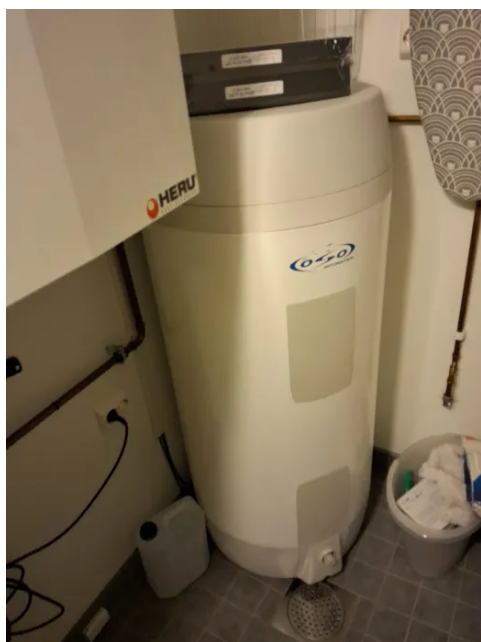
## 6.16 Varmtvannsbereder

Varmtvannsbereder er plassert i bod/teknisk rom.

Er det manglende lekkasjesikring av bereder? Nei

Er det tegn til lekkasjer fra bereder? Nei

TG-1

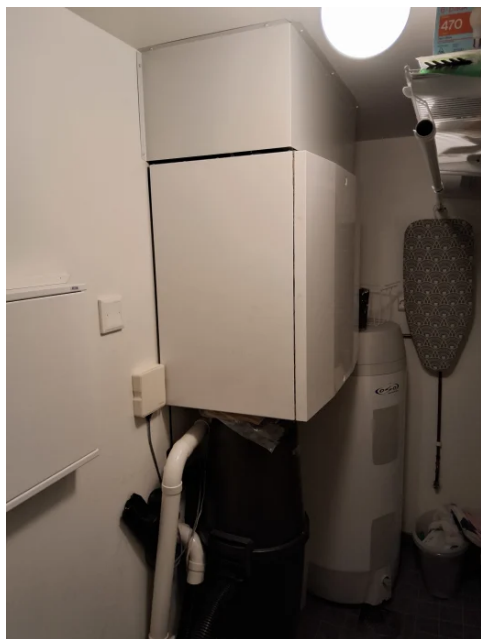
## 6.17 Ventilasjon

Ventilasjonsaggregat er plassert i bod/teknisk rom.

| Er det tegn på fukt eller mugg i filter? | Nei |

**TG-1**

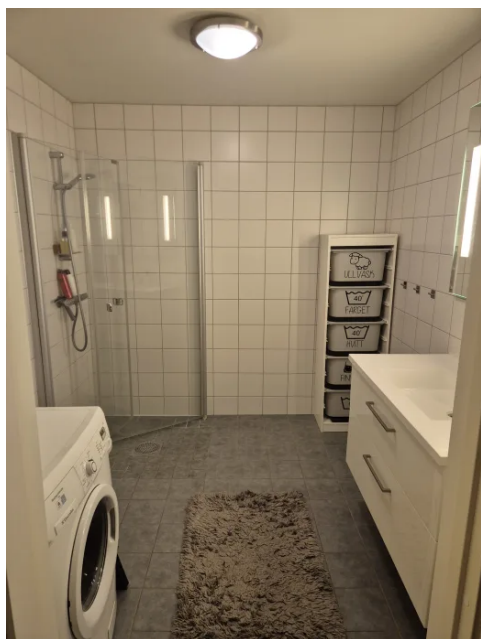
## 6.18 Våtrom

Oversiktsbilde bad.

| Er det påvist avvik i krav om høydeforskjell på tettesjikt/fall til sluk? | Nei |

Det ble ikke avdekket avvik i overgang sluk/membran.
