Tærnaveien 9, 8610 MO I RANA

**Sjarmerende enebolig med 3  
soverom, 2 stuer, 2 bad og garasje,  
sentralt beliggende på Gruben.**

Befaringsdato: 26.02.2026

# Tilstandsrapport

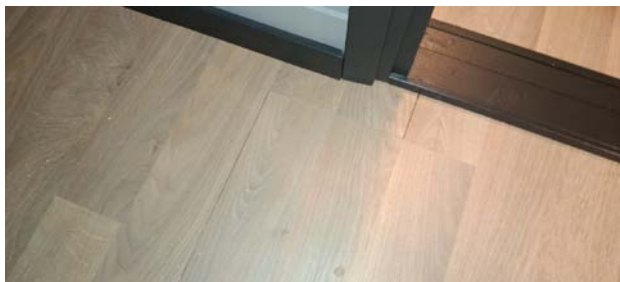
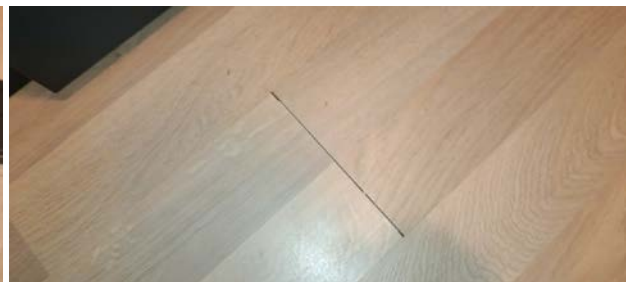
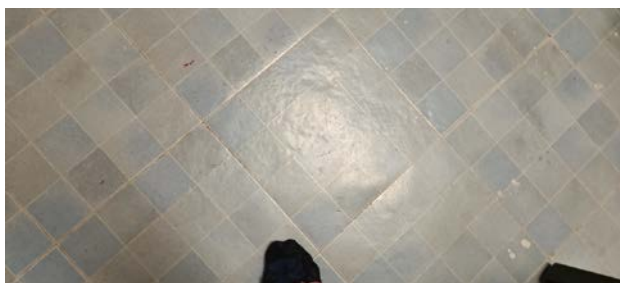
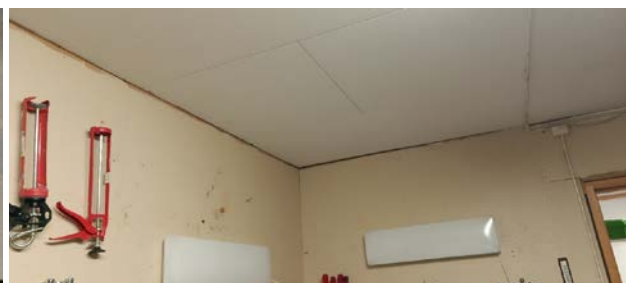
## TG 2 Etasjeskille/gulv mot grunn

Det er målt høydeforskjell på mellom 15-30 mm gjennom hele rommet. Tilstandsgrad 2 gis med bakgrunn i standardens krav til godkjente måleavvik.

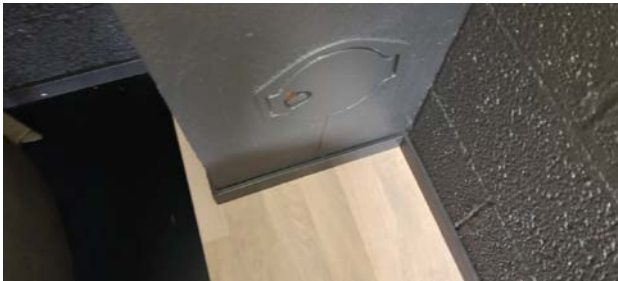
## 🕒 TG 3 Rom Under Terreng

Det er gjennom hulltaking påvist høyt fuktnivå inne i trekonstruksjonen i hulltakingen, men ikke påvist fuktskader i dette området. Høy luftfuktighet kan over tid føre til muggvekst eller sverting av materialer. Samtidig kan materialer og konstruksjoner bli ødelagt.

Det bemerkes at det er benyttet dampspærre bak platene. Dette er ikke en anbefalt måte å bygge opp vegger mot terreng, da dampspærren kan hindre fukt fra å slippe ut av konstruksjonen.

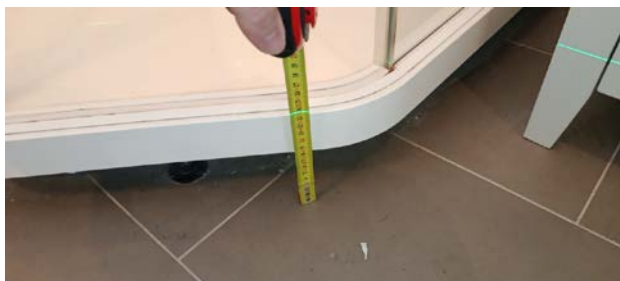
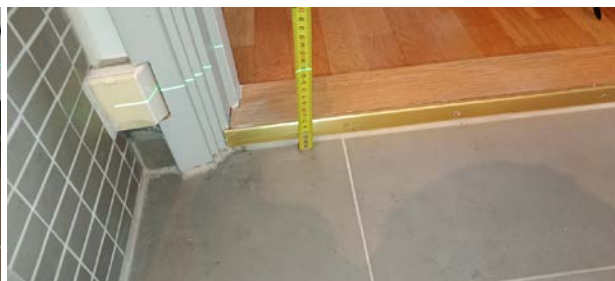
Konsekvensen av dette er økt risiko for vannansamling på gulvet, som igjen kan medføre fuktskader i omkringliggende konstruksjoner og redusert brukssikkerhet.

Vær oppmerksom ved bruk. For å få tilstandsgrad 0 eller 1 må gulvet bygges med riktig fall til sluk. Det vil imidlertid sjelden være økonomisk rasjonelt som et enkeltstående tiltak. Ved en eventuell renovering, påse at badet bygges med tilfredsstillende fall til sluk.

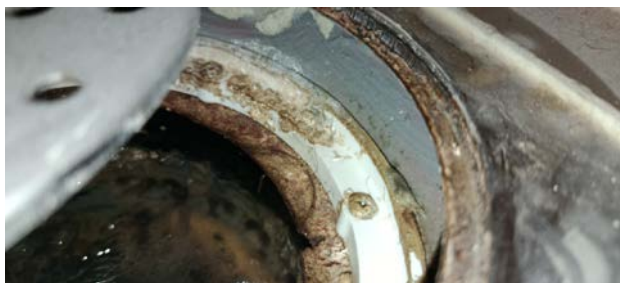
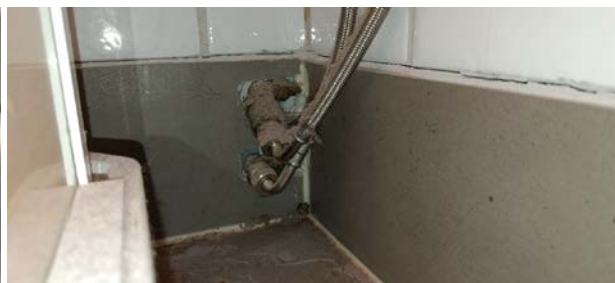
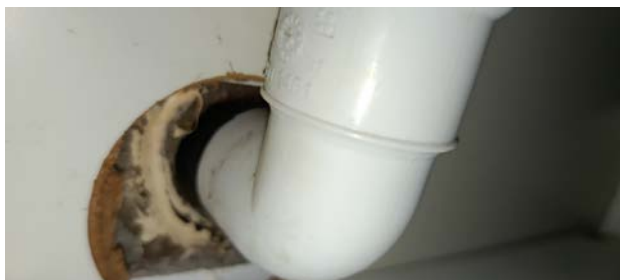
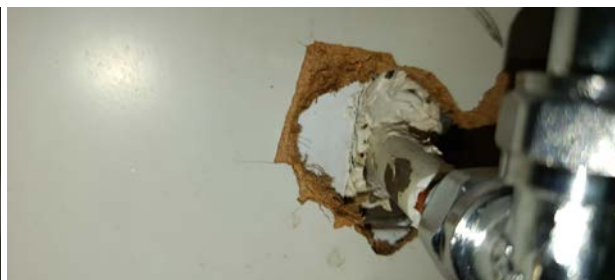
### 1 TG 3 Sluk, membran og tettesjikt

- Ved utettheter i membran/tettesjikt er det høy risiko for at vann trenger gjennom konstruksjonene og kan medføre fuktskader.
- Innhent dokumentasjon, om mulig.

Konsekvensen av å ikke utbedre forholdene er økt risiko for fuktskader og lekkasjer til omkringliggende konstruksjoner, noe som kan medføre omfattende reparasjonsbehov og kostnader.

Kostnadsestimat: 100 000 - 200 000

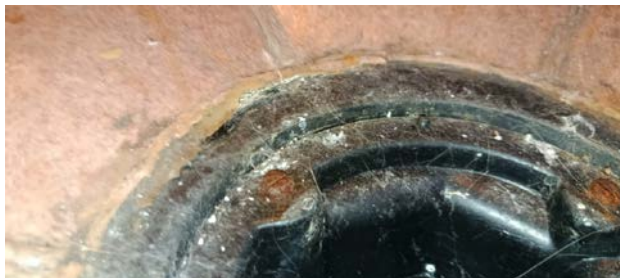
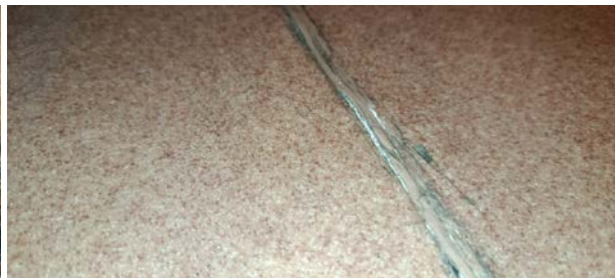
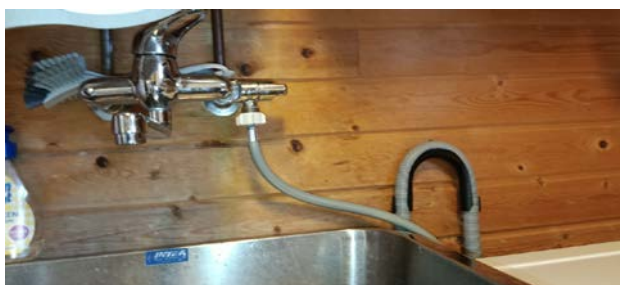
### Generell

Våtrommet er av eldre dato, og har flere utettheter/avvik. Renovering av våtrommet må påregnes, for å tåle normal bruk.

Manglende oppgradering og dokumentasjon medfører høy risiko for at konstruksjonene ikke vil tåle vanlig bruk av vann eller lekkasjer, noe som kan føre til fuktskader på tilstøtende konstruksjoner.

Manglende tilluftsventilering kan gi dårlig luftkvalitet og økt risiko for fuktskader og mugg.

**Kostnadsestimat: 200 000 - 500 000**

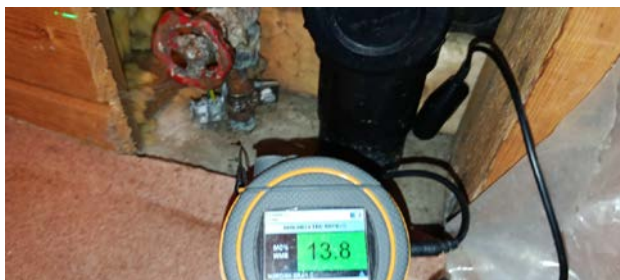
### TG 0 Tilliggende konstruksjoner våtrom

Fuktmåling ble utført mot våtsone fra luke.

Fuktkvotemåling (vekt%) i konstruksjonen ble målt til 13,8%.

Generelt bør ikke fuktigheten i trevirket ligge høyere enn 15%.

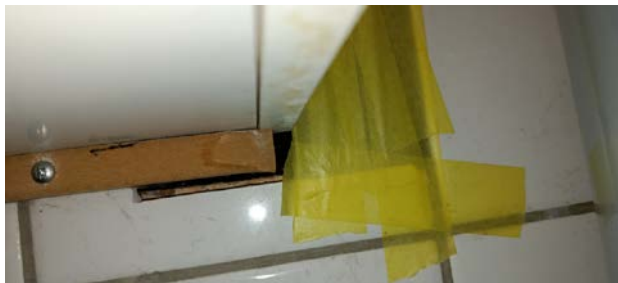
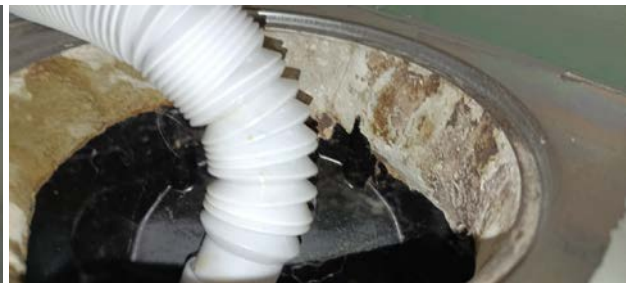
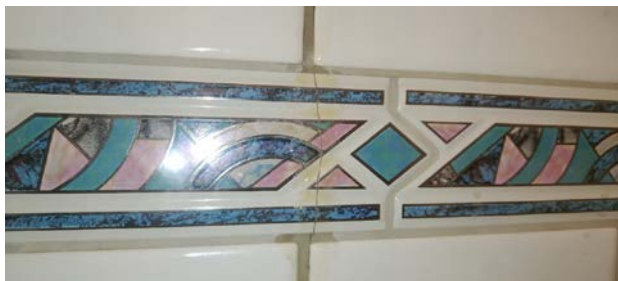
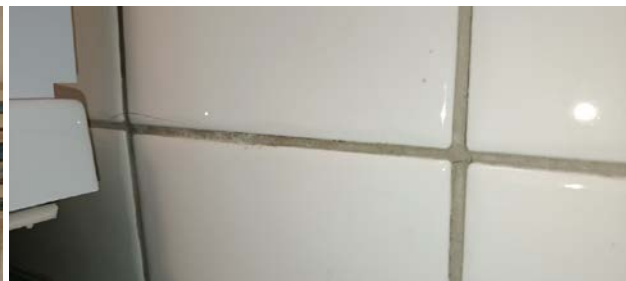
### TG 3 Generell

Våtrommet er av eldre dato, og har flere utettheter/avvik. Renovering av våtrommet må påregnes, for å tåle normal bruk.

Det er flere sprekker og løse fliser langs veggen i våtsonen rundt dusjen.

- Manglende oppgradering av våtrommet medfører høy risiko for at konstruksjonene ikke vil tåle vanlig bruk av vann eller lekkasjer. Selv om det er dusjkabinett, er det fortsatt en betydelig risiko for at våtrommets konstruksjoner ikke tåler lekkasjer. Dette kan føre til fuktskader på tilstøtende konstruksjoner.

Våtrommet må totalrenoveres for å tåle normalt bruk iht. dagens krav. Alle forhold med tettesjikt, våtsone, sluk m.m. må dokumenteres.

**Kostnadsestimat: 200 000 - 500 000**

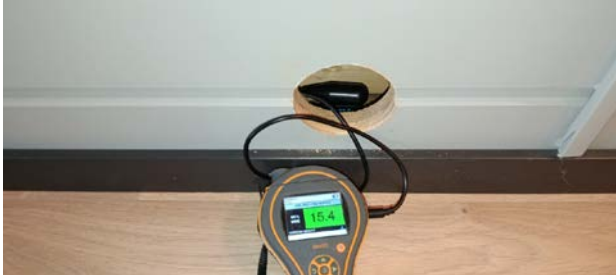
### TG 3 Tilliggende konstruksjoner våtrom

Hulltaking er foretatt og det er påvist avvik i hulltakingen.

- Hulltaking er foretatt og det er påvist avvik i konstruksjonen.

Det er registrert skader på fliser og fuger i våtrommet, og det er målt forhøyede fuktverdier i veggen.

Dersom tiltak ikke iverksettes, kan det medføre økt risiko for fuktskader, mugg eller råte i konstruksjonen.

Det bør gjennomføres ytterligere undersøkelser for å avklare omfanget og årsaken til avviket som er påvist ved hulltaking.

**Kostnadsestimat: Under 20 000**

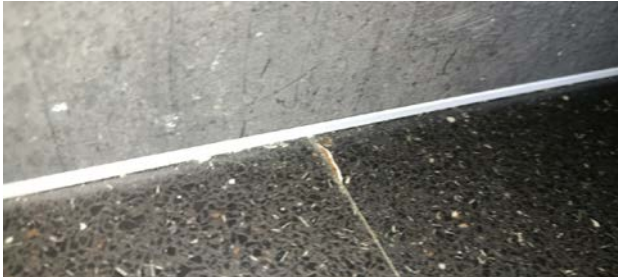
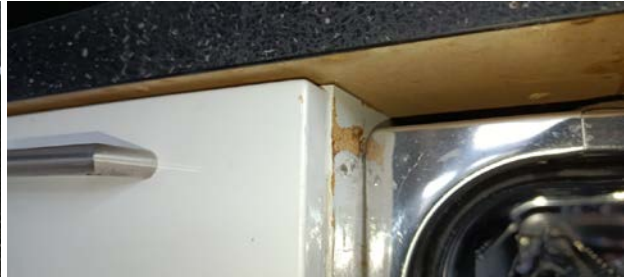
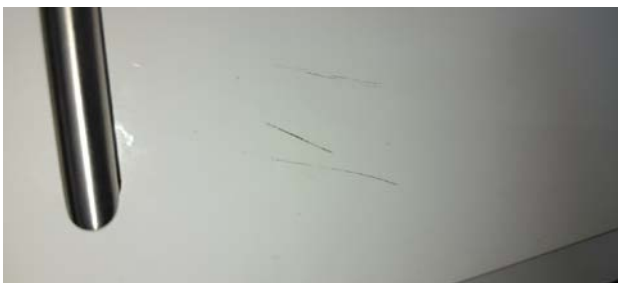
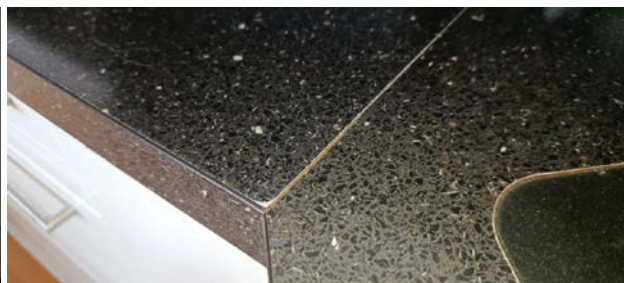
### HOVEDETASJE > KJØKKEN

- Det er ikke montert komfyrvakt i kjøkkenet som er krav på dette kjøkkenet ut ifra alder.
- Det er ikke påvist tegn på at det er montert lekkasjedeteksjon ved oppvaskmaskin/oppvaskkum, dette er et krav på kjøkkenet ut ifra alder.

Det er registrert fuktsvell i skjøten på benkeplaten ved vasken og rundt den nedfelte vasken.  
Det er også observert enkelte hakk og merker i skrog og fronter.

- Det bør monteres lekkasjedeteksjon ved oppvaskmaskin/oppvaskkum.
- Komfyrvakt må monteres.

Fuktsvell i skjøten på benkeplaten ved vasken og rundt den nedfelte vasken bør utbedres for å hindre videre fuktskader og redusert levetid på innredningen.  
Hakk og merker i skrog og fronter bør utbedres for å opprettholde funksjon og estetikk.

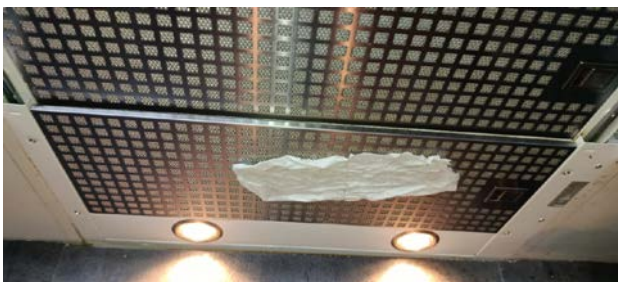
### ! TG 1 Avtrekk

Det er kjøkkenventilator med avtrekk ut.

Funksjonstest av ventilator.

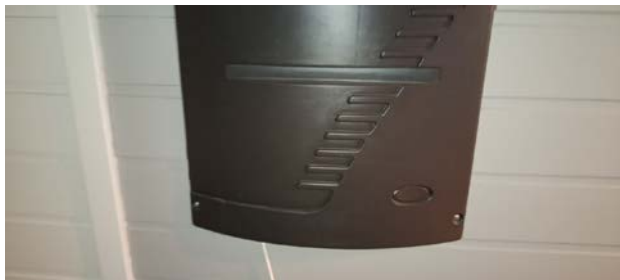
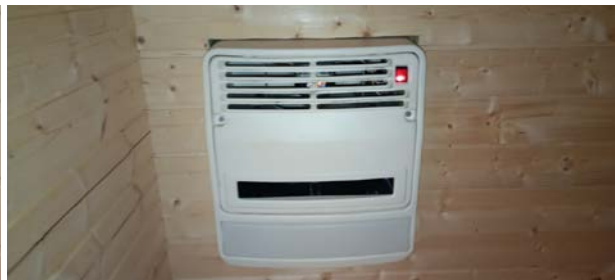
Det anbefales å følge med på kjøleaggregatets funksjon og vurdere utskifting ved tegn til svikt, da mer enn halvparten av forventet brukstid er passert. Konsekvensen av å ikke gjøre dette kan være plutselig driftsstans og behov for akutt utskifting.

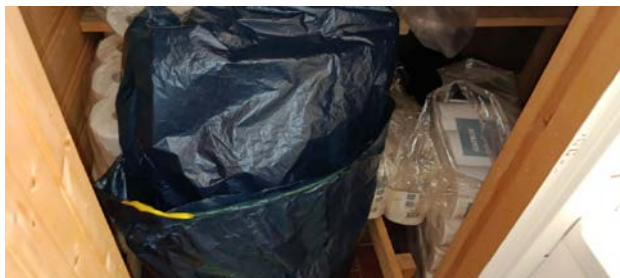
### 📌 TG 2 Overflater og konstruksjon

Konsekvensen av manglende dokumentasjon og begrenset kontroll er økt usikkerhet rundt konstruksjonens kvalitet og sikkerhet, noe som kan medføre risiko for feil utførelse eller fuktskader.

Det er ukjent om rommet er bygd opp i henhold til preaksepterte løsninger for denne romtypen.

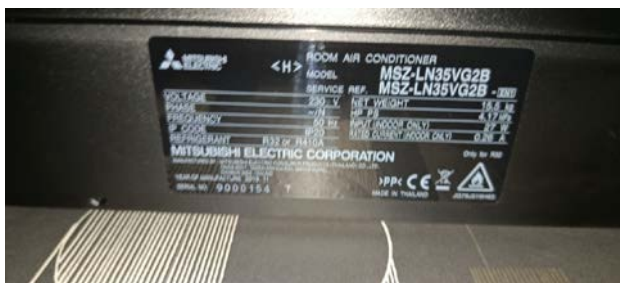
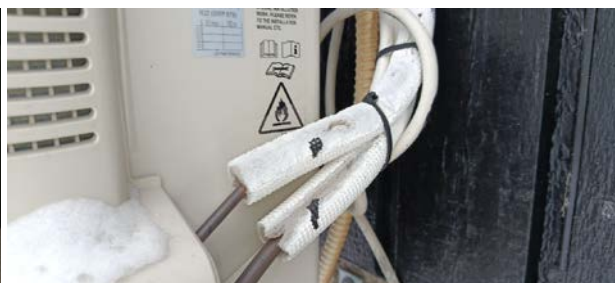
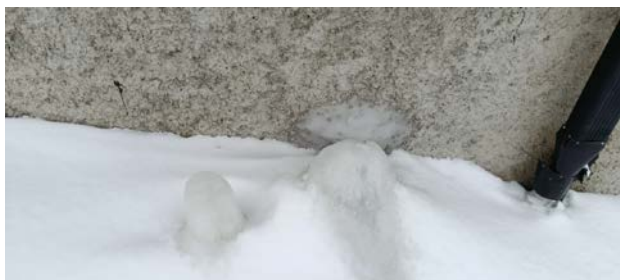
Det er observert isdannelse under utedelen til varmepumpen, som er plassert mot yttervegg i sokkeletasjen. Det er skader på isolasjonen på rørene.

Det bør gjennomføres service på varmepumpen, og skadet rørisolasjon bør utbedres for å sikre korrekt funksjon og energieffektivitet. For å sikre varmepumpens levetid og optimal funksjon anbefales det å utføre service hvert 2. til 3. år. Manglende service kan føre til redusert effektivitet, økte energikostnader og forkortet levetid på anlegget. Isdannelse under utedelen bør undersøkes og tiltak iverksettes for å hindre videre isdannelse, da dette kan føre til risiko for følgeskader på bygningens konstruksjon.

Det bør etableres en løsning som fører kondensvann fra pumpen vekk fra bygningen, for eksempel dryppanne eller lignende.

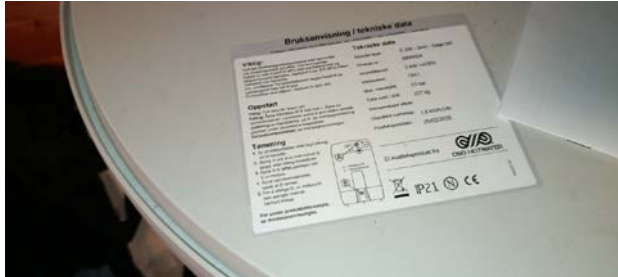
## 🔧 TG 1 Varmtvannstank

Varmtvannstank på ca. 200 liter av merket Oso fra 2020 plassert i sokkeletasjen. Den elektriske tilkoblingen er koblet i henhold til dagens forskrifter.

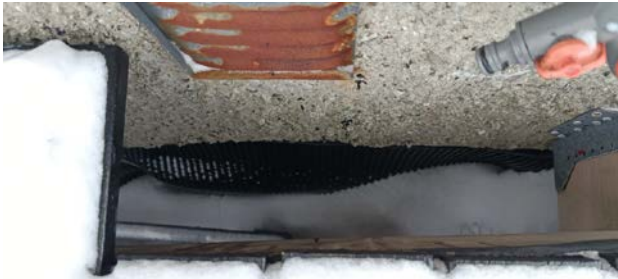
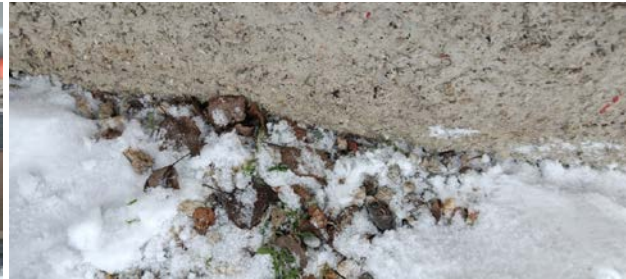
## TG 3 Fuktsikring og drenering

Takstingeniøren har ikke mottatt dokumentasjon på utførelse og løsning av dreneringen og fuktsikring av grunnmur.

Det må etableres ny drenering og fuksikring rundt boligen for å sikre tilstrekkelig beskyttelse mot fuktinntrenging. Manglende eller utilstrekkelig drenering medfører økt risiko for fukt- og råteskader i grunnmur og kjeller, noe som kan føre til dårlig inneklimate og kostbare utbedringer.

Det anbefales også å fremskaffe dokumentasjon på utført arbeid for å redusere usikkerhet rundt løsnings kvaliteten.

**Kostnadsestimat: 200 000 - 500 000**
