# Tilstandsrapport

Enebolig

Linåkerveien 55B, 1930 AURSKOG

Befaringsdato: 18.02.2025

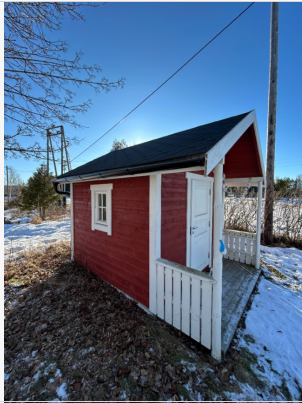
## Lekestue/hagebod.

Lekestue lagringsplass.

Bygget er ikke tilstandsvurdert ihht Forskrift til avhendingslova og NS3600. Dette er kun en enkel beskrivelse.

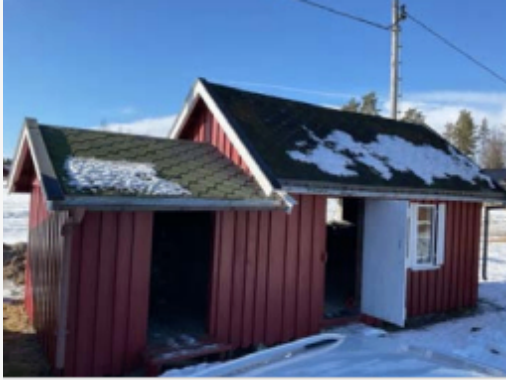
## Uthus.

Lagringsplass.

Bygget er ikke tilstandsvurdert ihht Forskrift til avhendingslova og NS3600. Dette er kun en enkel beskrivelse.

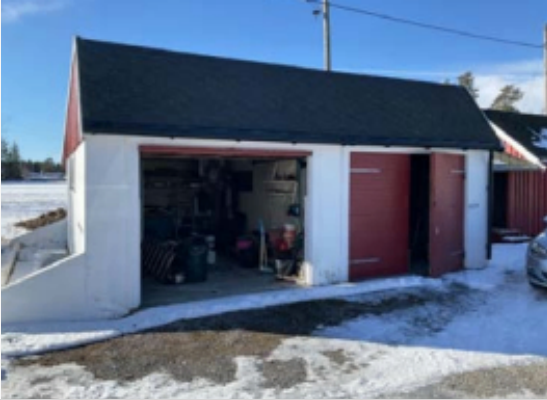
## Dobbeltgarasje.

Lagring.
