Skogsrudvegen 5 2835 RAUFOSS

Tilstandsrapport Eierskifte

Boligtype: Enebolig

Byggeår: 1936

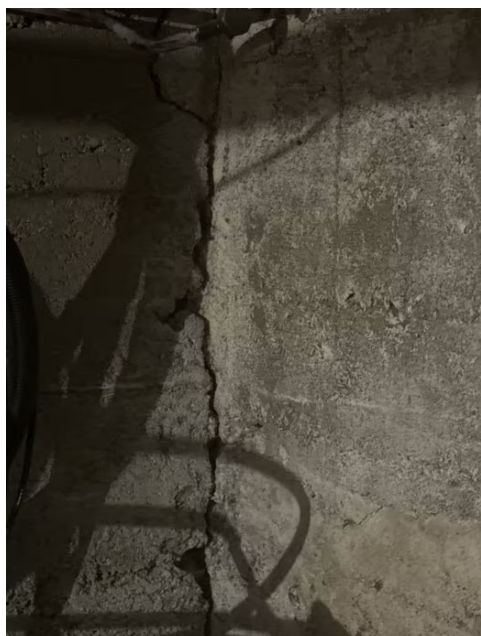
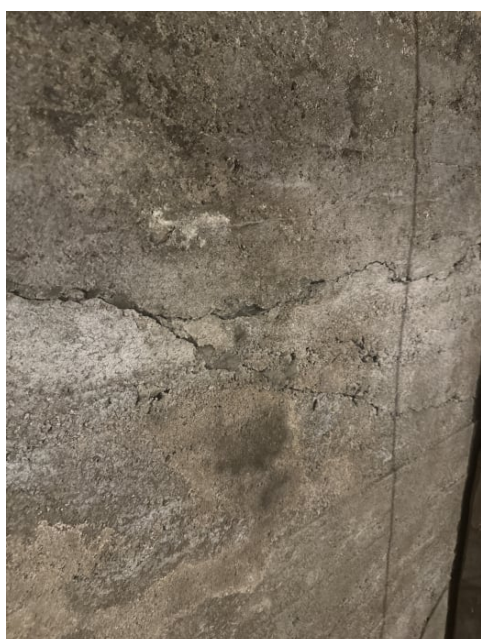
Delvis horisontale og skrå, sprekker/riss ble registrert på grunnmur. Skrå riss er et symptom på setninger. Horisontale sprekke/riss i grunnmur, skyldes sannsynligvis innpressing av kjellervegg. Sprekker/riss av en slik karakter i bygninger fra denne perioden er ikke uvanlig. Anbefaler å følge med videre utvikling.

Det anbefales å foreta en gjenpussing av sprekker i grunnmur, slik at forholdet kan observeres over tid, med tanke på om dette er under utvikling eller er stabilt.

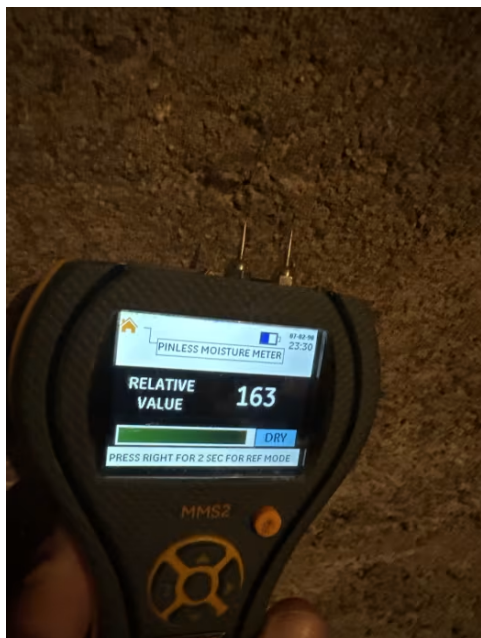
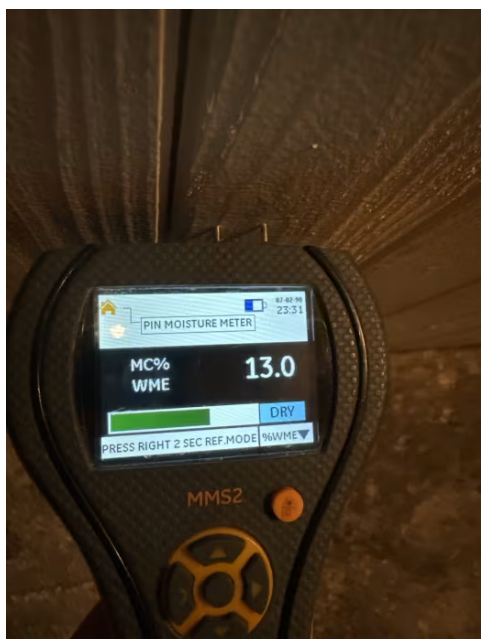
6.3 Rom under terreng

Kjeller virker ikke fuktig alder tatt i betraktning, men det må påregnes fuktvandring og fuktopptrekk via kjellergulv og grunnmur. Anses som normalt i eldre kjellere og vurderes derfor ikke som noe stort problem i forhold til dagens bruk, forutsatt god ventilering. Malingsflass på vegg er registrert, dette indikerer fuktvandring i vegger

Det kan på generelt grunnlag ved tilgjengelige steder registreres noe fuktvandring/fuktopptrekk i nedre del av grunnmur/kjellervegg. Det gjøres i den forbindelse oppmerksom på at noe fuktvandring i nedre deler av grunnmur er påregnelig ved denne type eldre konstruksjoner, da boligen ble oppført uten fuktsperre mot grunnen.

Det gjøres oppmerksom på at etablering eller utbedring av fuktsikring ikke automatisk gjør at fukt forsvinner da det må påregnes kapillærsug fra grunnen.

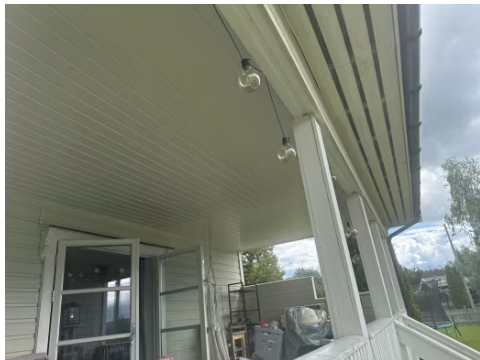
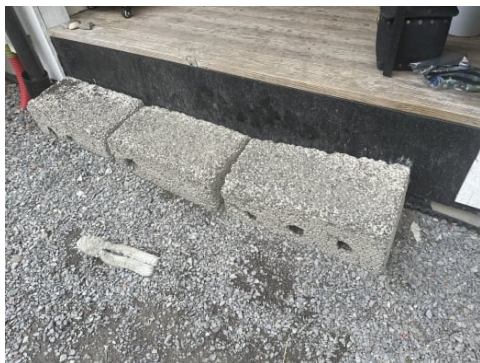
6.4 Balkong, terrasse, platting

Det opplyses på generelt grunnlag at terrasser/veranda/altan er en risikokonstruksjon som erfaring viser kan ha hyppige skadefrekvenser. Det anbefales å følge med konstruksjonene slik at en evt. skade oppdages tidlig.

Vedlikehold og evt. lokale utbedringer må påregnes. Verandaer som står under åpen himmel og utsatt vær vind/være vil alltid ha vedlikeholdsbehov, dette må påregnes.

Overflatebehandling må påregnes.

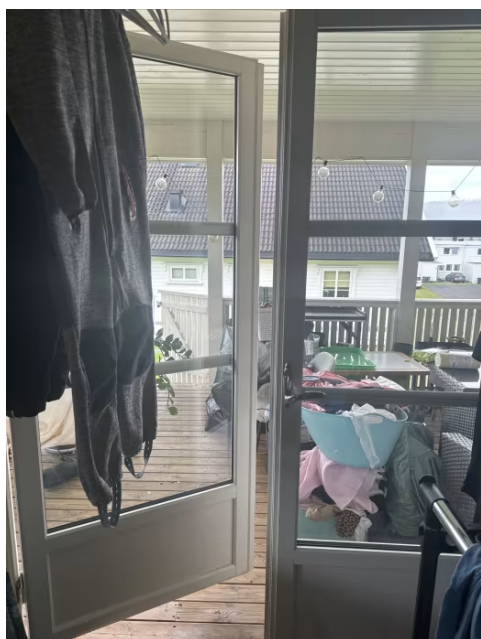
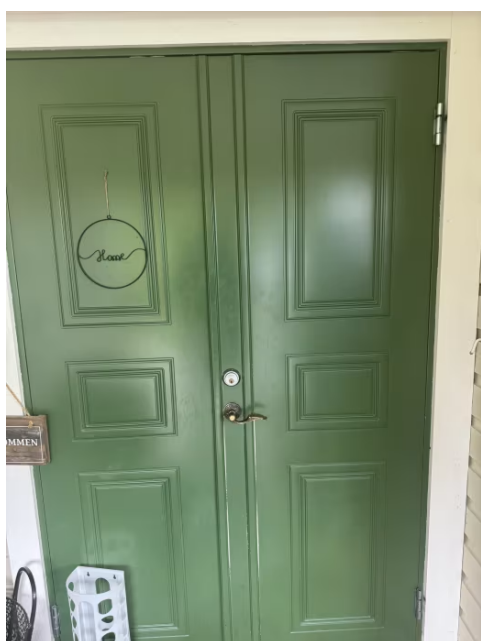
Omramming er ført direkte ned til vannbrett og har tegn til skade/råte.

Kontroll og justering er nødvendig. Det er ikke behov for strakstiltak siden vinduene fungerer i dag, men ut ifra alder kan skader eller punkteringer oppstå på eldre vinduer. Utskifting av eldre vinduer kan ha positiv effekt på energibruken i boligen.

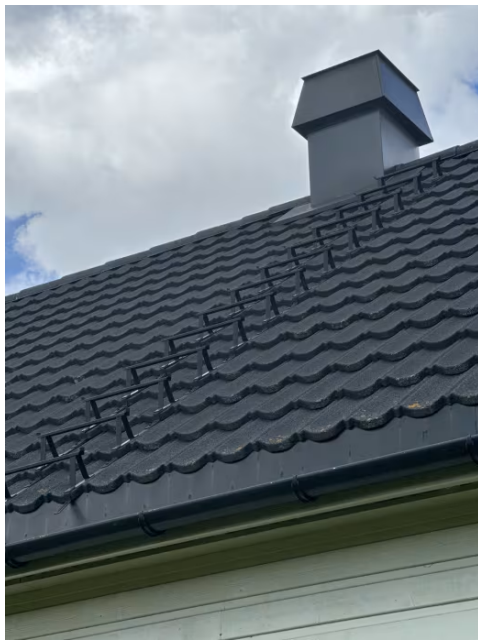
6.11 Utstyr på tak

Stige til feier er montert.

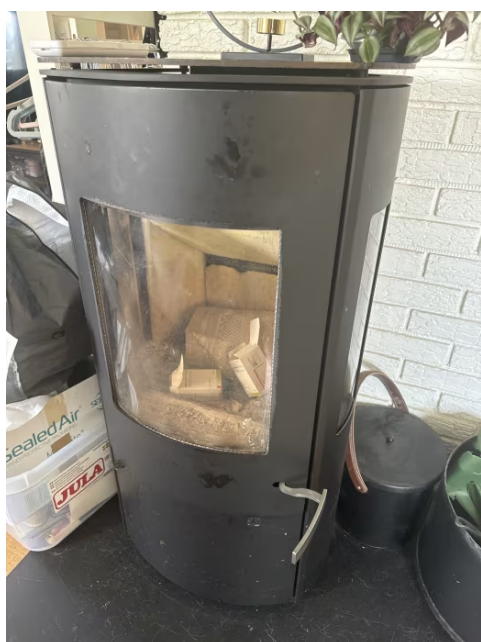
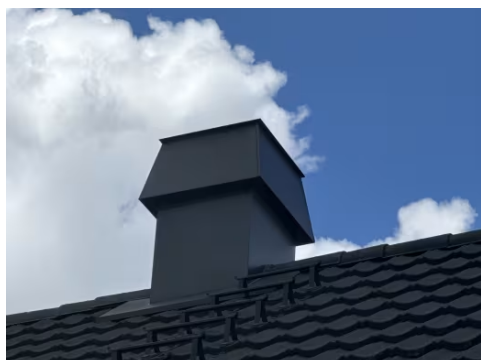
6.13 Ildsted/Skorstein

Murt pipe, antatt teglstein. Ildsted er montert. Det anbefales på generell basis alltid en kontroll av piper og ildsteder ved omsetning av boliger. Det gjøres oppmerksom på at det er det lokale brann- og feiervesen som fører tilsyn med piper og ildsteder i hver enkelt kommune. Ovner og oppvarmingskilder er ikke funksjonstestet av takstmann

Det anbefales rutinemessig kontroll av pipestokk og ildsteder. Normalt sett utføres dette i regi av feiervesenet. Ikke ytterligere vurdert.

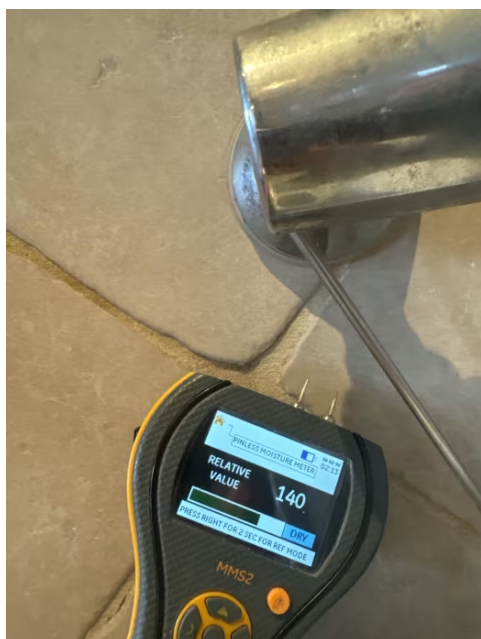
Vær oppmerksom ved bruk. For å få tilstandsgrad 0 eller 1 må gulvet bygges om, for å få riktig fall til sluk. Det vil imidlertid sjelden være økonomisk rasjonelt som et enkeltstående tiltak. Ved en eventuell renovering, påse at våtrommet bygges med riktig fall til sluk.

Det anbefales å installere et dusjkabinett for å begrense overflater for belastning med fritt vann.

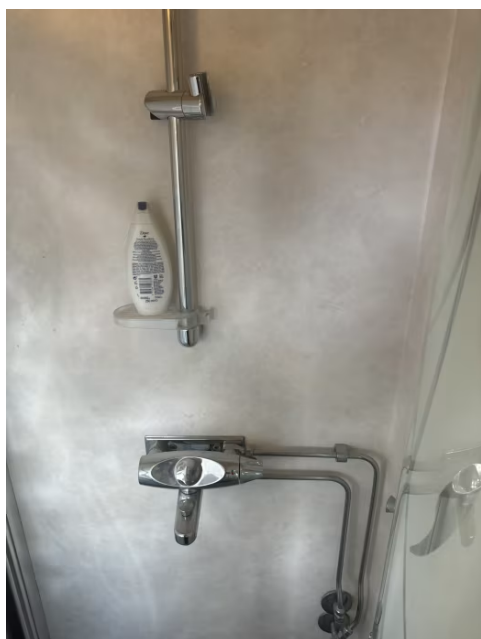
Det er ikke montert dusjgarnityr

Det anbefales å installere et dusjkabinett for å begrense overflater for belastning med fritt vann.

Det er viktig at sluk rengjøres jevnlig for å sikre god avrenning.

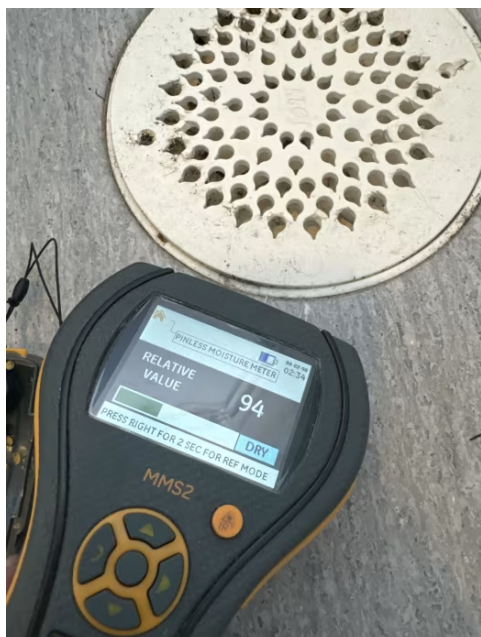
TG-1

Det er normalt at innredninger og fronter kan være/er utsatt for slitasje. Det kan derfor være enkelte skader/slitasjer som betraktes som mindre overflateskader. Slike skader blir derfor ikke spesifisert, vurdert eller bemerket.

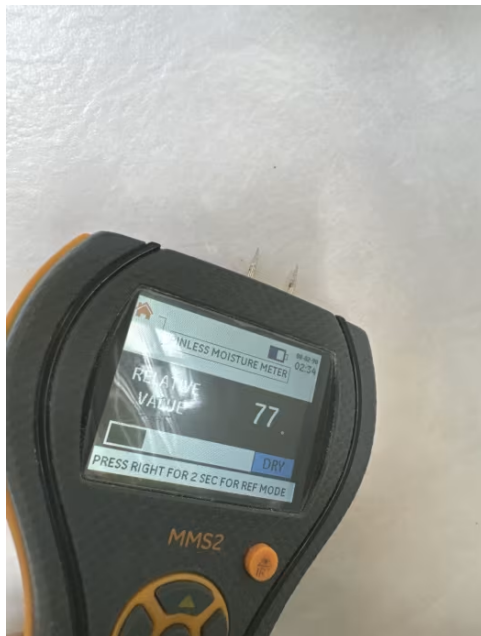
Er det foretatt hulltaking fra tilstøtende rom?

Nei

Er det påvist indikasjon på skader/fukt ved bruk av fuktsøk/fuktmåling?

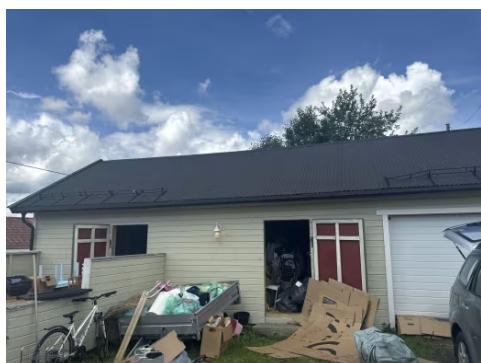
6.25 Øvrig: Uthus/garasje

Garasje fra 1950 oppført med støpt gulv og vegger oppført i bindingsverk med utvendig liggende panel. Taket har saltaksform tekket med metallplater. Det er montert en leddport i metall med portåpner.

Panel fra 2018. Markterrasse fra 2018.
