Skogsrudvegen 5, 2835 RAUFOSS

Innholdsrik enebolig i et godt etablert område - 4 soverom - 2 bad - gangavstand til skole/ barnehage - fine turområder.

Salgsobjekt: Enebolig
Eierform: Eiet
Byggeår: 1937
BRA-i/BRA Total 185/248 kvm
Tomtstr.: 1070 m²
Soverom: 4
Gnr./bnr. Gnr. 36, bnr. 69
Oppdragsnr.: 1209240080

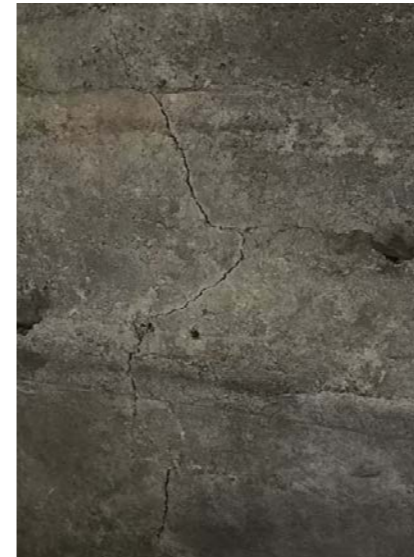
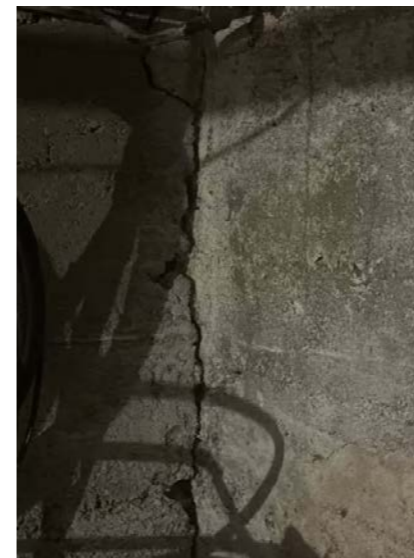
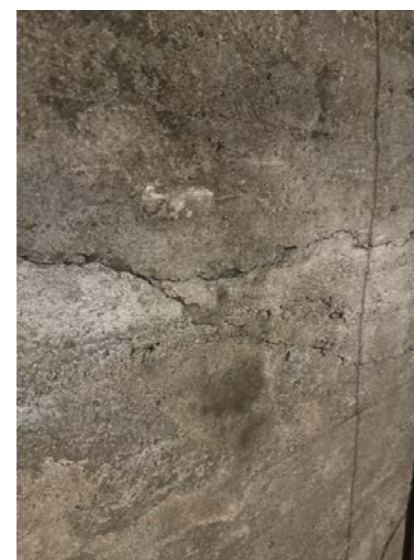
6.2 Grunnmur og fundament

Delvis horisontale og skrå, sprekker/riss ble registrert på grunnmur. Skrå riss er et symptom på setninger.

Horisontale sprekke/riss i grunnmur, skyldes sannsynligvis innpressing av kjellervegg. Sprekker/riss av en slik karakter i bygninger fra denne perioden er ikke uvanlig. Anbefaler å følge med videre utvikling.

Type Fundament/Grunnmur	Grunnmur m/kjeller
Opplysninger om grunn er antagelser, det er meget begrensede kontrollmuligheter. Ingen svikt er påvist. Det presiseres at det ikke er foretatt noen geotekniske undersøkelser derfor er ikke TG vurdert. Det er derfor svært begrenset mulighet for kontroll av byggegrunn og stabilitet i masser. Radon: Nye radonkrav i TEK10 - bygning beregnet for varig opphold skal tilrettelegges for egnet tiltak i byggegrunn som kan aktiveres når radonkonsentrasjon i inneluft overstiger 100 Bq/m ³ . Forutsatt etablert iht forskrift.	
Type byggegrunn	Ukjent byggegrunn
Det er ikke nøyaktig kjennskap til hvilke type byggegrunn det er på denne eiendommen. Normalt er det betongfundamenter på faste eller komprimerte masser	
Grunnundersøkelser er ikke foretatt, og tilstandsgrad er derfor ikke vurdert.	
Type grunnmur i kjeller	Betong
Er det påvist sprekker/riss eller skader?	Ja

Det anbefales å foreta en gjenpusning av sprekker i grunnmur, slik at forholdet kan observeres over tid, med tanke på om dette er under utvikling eller er stabilt.

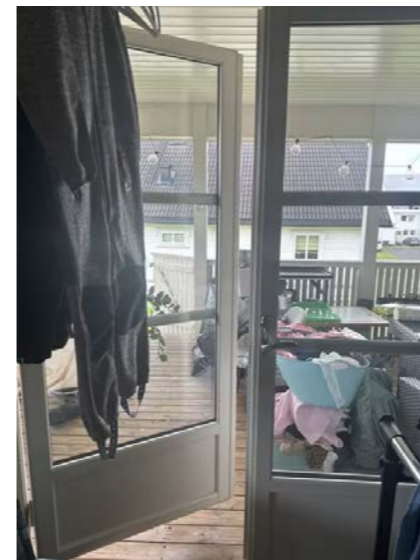
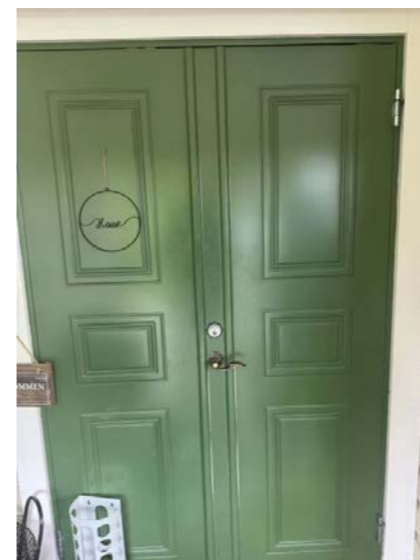
Omramming er ført direkte ned til vannbrett og har tegn til skade/råte.

Kontroll og justering er nødvendig. Det er ikke behov for strakstiltak siden vinduene fungerer i dag, men ut ifra alder kan skader eller punkteringer oppstå på eldre vinduer. Utskifting av eldre vinduer kan ha positiv effekt på energibruken i boligen.

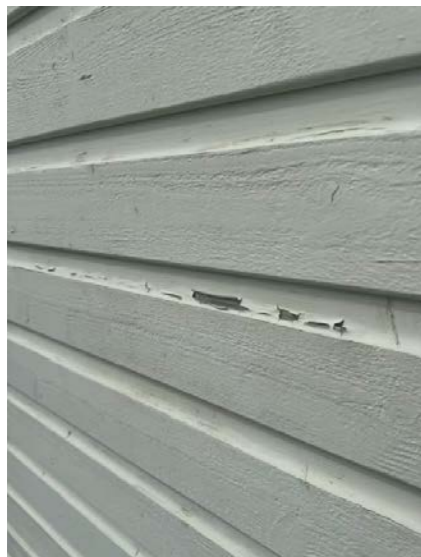
6.6 Yttervegger

Selve veggkonstruksjonen ble ikke inspisert da det er en lukket konstruksjon. For inspeksjon kreves destruktive åpninger, noe som ikke ble foretatt på befaringdagen. Eldre trevegger kan erfaringsmessig ha skjulte skader, spesielt over grunnmuren og rundt vinduer/dører/gjennomføringer.

Det bør foretas tiltak for å bedre lufting av kledningen.

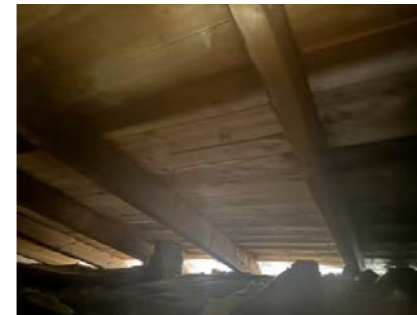
6.7 Loft (konstruksjonsoppbygging)

Tilgjengelige deler av konstruksjonen er delvis inspisert fra luke og lyst med lommelykt, det gjøres oppmerksom på at inspeksjonen er noe begrenset. Takkonstruksjonen har begrenset/ikke lufting, noe som kan gi kondens og fuktskader.

Skade som følge av manglende lufting er ikke registrert, men kan være skjult.

Det er etablert en luke i taket for adkomst til loft, det er ikke etablert noen nedfellbar stige.

Det må gjennomføres ytterligere undersøkelser for stadfesting av tilstand.

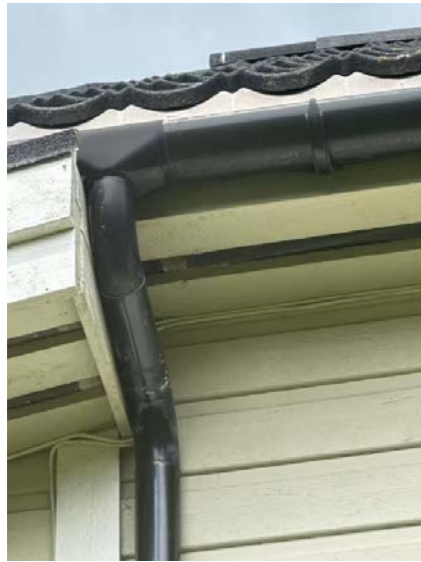
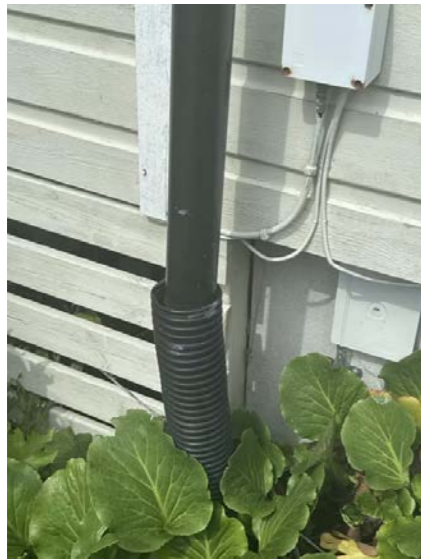
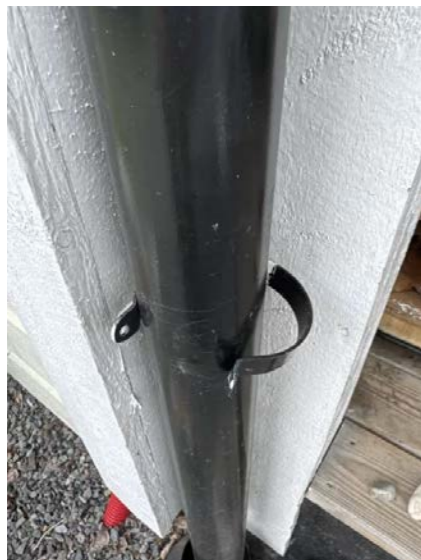
6.8 Renner og nedløp

Type	Metall
Er det utført arbeider på anlegget etter byggeår?	Ukjent
Er det synlige skader på renner/nedløp?	Nei
Oppsummering av renner og nedløp	TG-2
<p>Takvann ført ned i grunnen.</p> <p>Fleire av nedløpsrørene er ført ned i bakken med drenerør, uten at det er påvist/opplyst om hvor disse fører. Takrenner, nedløp og beslag med normal bruksslitasje. Det bemerkes at kontrollen ble utført fra hage/veranda. Ingen store avvik ble registrert, bortsett fra normal bruksslitasje. Det var oppholdsvær på befaringsdagen, slik at renner og nedløpsrørens funksjon var vanskelig å stadfeste med sikkerhet. Det er behov for jevnlig kontroll av eldre takrenner, nedløpsrør og beslag. TG er satt på bakgrunn av generell alder og at normal forventet levetid snart er nådd.</p>	
Anbefalte tiltak / ytterligere undersøkelser anbefales	
En utbedring bør sees i sammenheng med en fremtidig utskifting av taktekking.

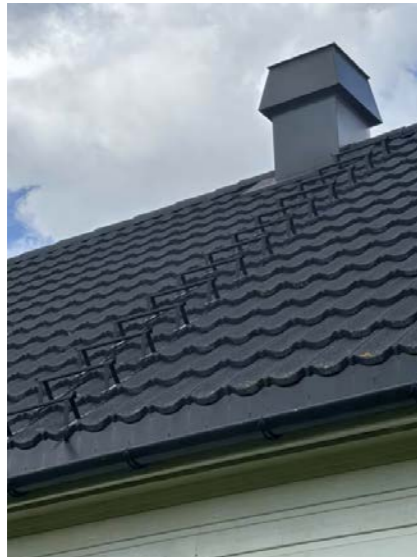
6.11 Utstyr på tak

Stige til feier er montert.

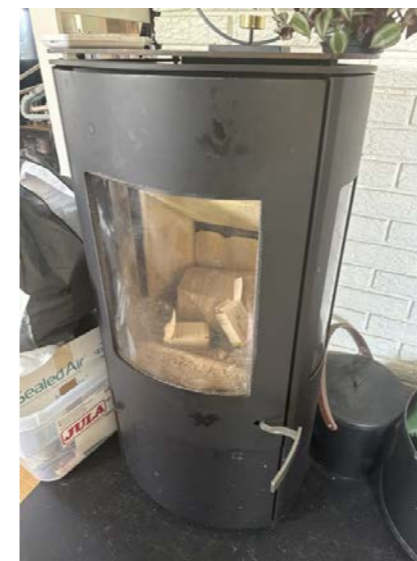
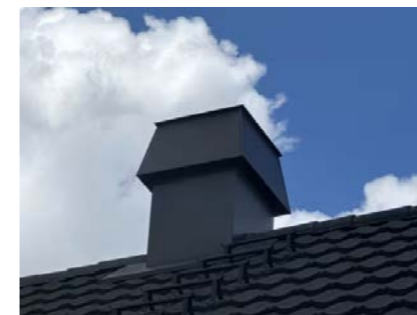
6.13 Ildsted/Skorstein

Murt pipe, antatt teglstein. Ildsted er montert. Det anbefales på generell basis alltid en kontroll av piper og ildsteder ved omsetning av boliger. Det gjøres oppmerksom på at det er det lokale brann- og feiervesen som fører tilsyn med piper og ildsteder i hver enkelt kommune. Ovner og oppvarmingskilder er ikke funksjonstestet av takstmann

Det anbefales rutinemessig kontroll av pipestokk og ildsteder. Normalt sett utføres dette i regi av feiervesenet. Ikke ytterligere vurdert.

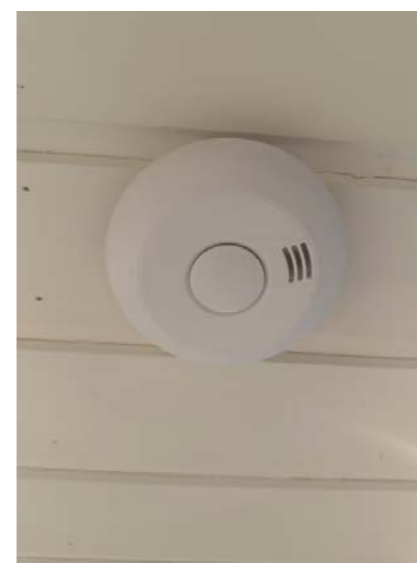
6.15 Lovlighet

Er det manglende samsvar mellom dagens bruk og godkjente byggetegninger? Ikke kontrollert

Det er ikke fremlagt godkjente tegninger av boligen.

Brannslukker fra 2006 må kontrolleres/byttes.

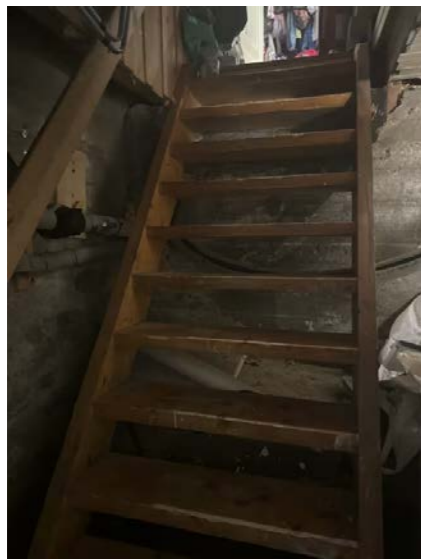
6.16 Trapp

Kjellertrapp er en bratt trapp fra byggeår.

Av sikkerhetsmessige grunner bør det monteres håndløper i trapp.

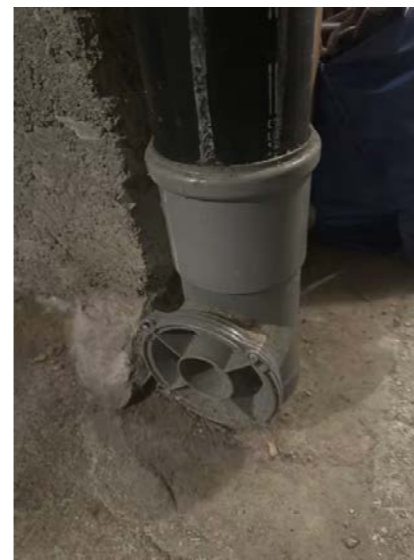
6.17 Avløpsrør

Type avløpsrør Plast

Er det gjennomført arbeider på anlegget etter byggeår? Ja

Det er ikke behov for utbedringstiltak siden anlegget fungerer i dag, men ut ifra alder kan skader plutselig oppstå på eldre anlegg. Ifm. oppgradering av våtrom vil det være naturlig med utskiftning av rør.

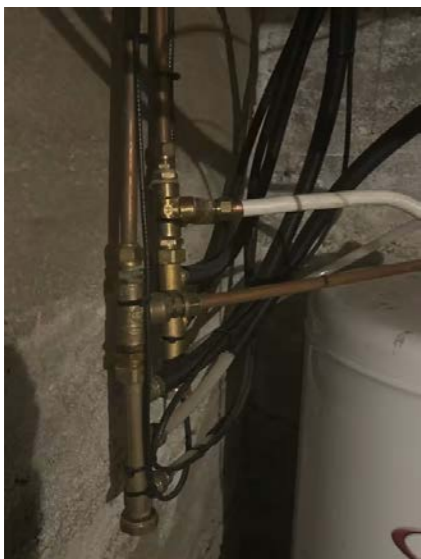
6.18 Vannledninger

Type anlegg	Kobber, Plast, Rør i rør system
Er det utført arbeider på anlegget etter byggeår?	Ja
Er det etablert fordelerskap?	Åpen rørfordeling
Er det risiko for skader ved lekkasje fra åpen rørfordeling?	Nei
Har vannrør nådd en alder som gir økt risiko for skader eller følgeskader?	Ukjent
Er det manglende isolering av vannrør hvor det er risiko for frost eller kondens?	Nei
Er det registrert tegn til lekkasjer eller skader på vannrør?	Nei

Er det redusert vanntrykk ved prøving av to tappesteder samtidig?	Ikke kontrollert
Er det manglende tilgjengelighet til stoppekran?	Nei
Er det dårlig funksjon på stoppekran?	Nei
Oppsummering av vannledninger	TG-1
Stoppekran er plassert ved kjellertrapp.

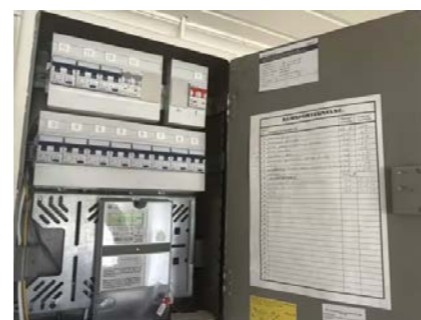
6.19 Elektrisk

Er det foretatt kontroll av det lokale el tilsyn i løpet av de siste 5 år	Nei
Type sikringer	Automatsikringer
Type anlegg	Åpent
Er det gjennomført arbeider etter opprinnelig byggeår?	Ja
Er det manglende samsvarserklæring på arbeider utført etter 01.01.1999?	Ja
Er det manglende kursfortegnelse?	Nei
Er det manglende samsvar mellom kursfortegnelse og antall sikringer?	Nei

Er det tegn på varmgang (termiske skader) på kabler, brytere, downlight, stikkontakter, og elektrisk utstyr?	Nei
Er kabler utilstrekkelig festet?	Nei
Er det tegn til at kabelinnføringer og hull i inntak og sikringskap ikke er tette?	Nei
Spørsmål til eier: Løses sikringene ofte ut?	Nei
Spørsmål til eier: Har det vært brann, branntillop eller varmgang i anlegget?	Nei

Ettersom el-anlegget ikke er kontrollert er det påregnelig at det kan avdekkes avvik fra dagens forskriftskrav og oppstå funksjonssvikt. Videre må kjøper være forberedt på det må foretas oppgraderinger på grunn av slitasje, fraværende vedlikehold, arbeider som er utført av ufaglærte, alder eller tekniske løsninger som ikke holder dagens standard.

Utførte arbeider på det elektriske anlegget etter 1999, skal dokumenteres med samsvarserklæring der ansvarlig for jobben bekrefter hva som er gjort og at alt er utført i tråd med forskriftene.

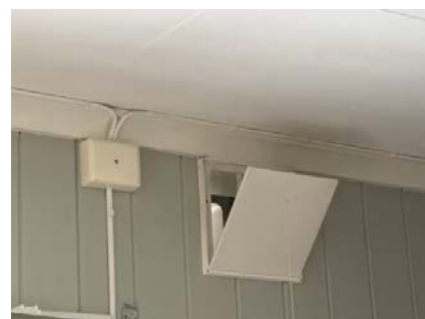
6.22 Ventilasjon

Type ventilering	Naturlig ventilasjon
Naturlig avtrekk. Tilluft og utlufting via vinduer og veranda/balkongdør samt enkelte veggventiler.

Ventilasjonen i boligen tilfredsstillende ikke dagens krav til klima og miljø. Boligen fungerer med dette avviket, men det bør vurderes energibesparende tiltak.

Ventileringen er ikke i henhold til dagens krav. Tiltak må vurderes ut fra bruk/behov.

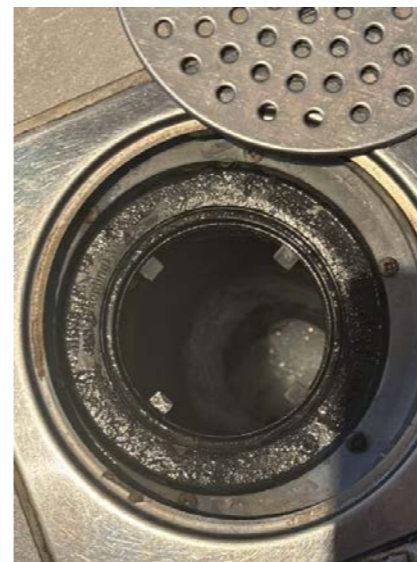
6.23 Våtrom: 1. etasje

Er det påvist avvik i krav om høydeforskjell på tettesjikt/fall til sluk? Ja

TG-2

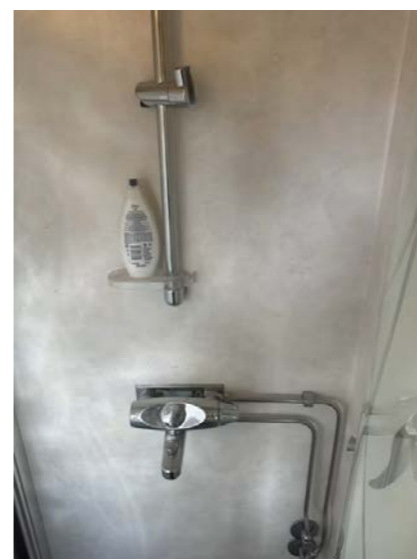
Det er ikke montert dusjgarnityr

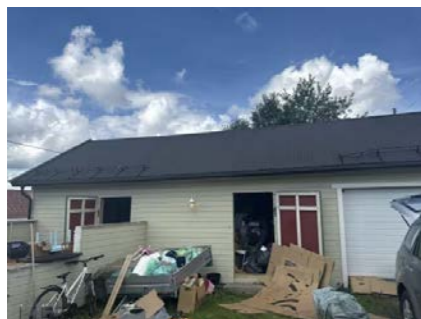
6.25 Øvrig: Uthus/garasje

Beskrivelse
Garasje fra 1950 oppført med støpt gulv og vegger oppført i bindingsverk med utvendig liggende panel. Taket har saltaksform tekket med metallplater. Det er montert en leddport i metall med portåpner.
Panel fra 2018. Markterrasse fra 2018.
Info hentet fra tidligere annonse.

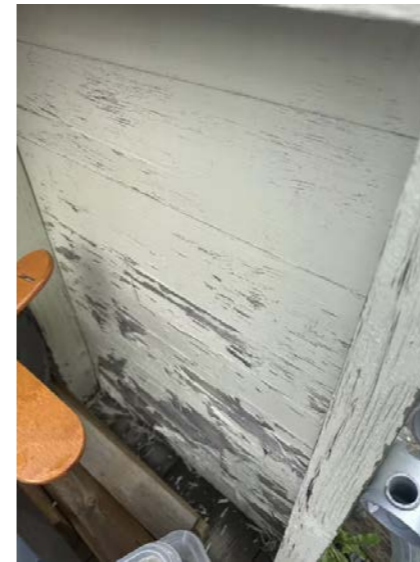
Maling flasser på rekkverk på terrasse
