Lutomtveien 1A, 1852 MYSEN

**Trømborg - Pen 1/2 part av  
vertikaldelt tomannsbolig i  
etablert og barnevennlig område.**

# Tilstandsrapport

# gnr. 266, bnr. 54, snr. 2

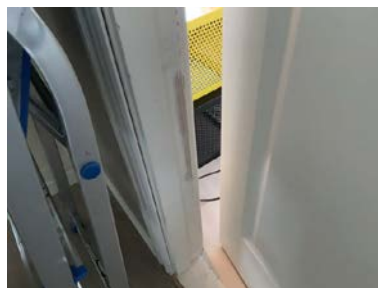
- Det er påvist avvik som tilsier at det bør foretas tiltak på enkelte dører.

Slitasje på maling i karm

- Enkelte dører må justeres.
- Lokal utbedring må påregnes.
- Det bør foretas tiltak på enkelte dører.

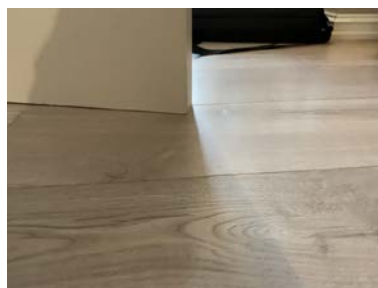
Dørblad tar i gulvet i første etasje.

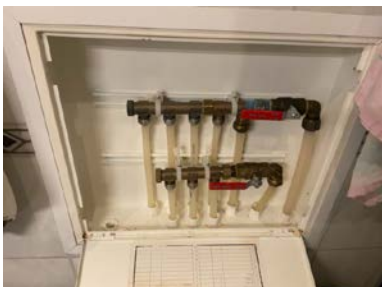
Fordelerskap er plassert på bad.

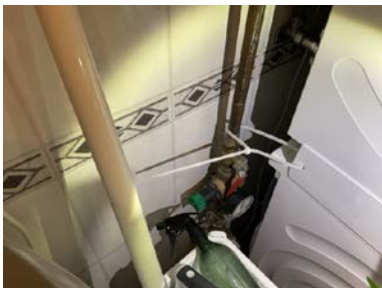
Stoppekran plasser på bad.
