# Tilstandsrapport

Fritidsbolig

Stillausveien 16, 1622 GRESSVIK

Befaringsdato: 05.05.2025

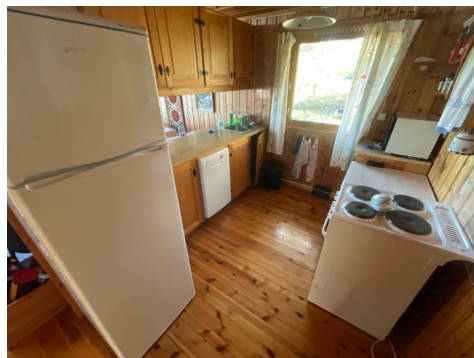
Kjøkkeninnredning med ukjent høy alder.

Kjøkkenet har profilerte fronter og laminat benkeplate. Frittstående komfyr og kjøl/frysenskap, underbygget oppvaskmaskin.

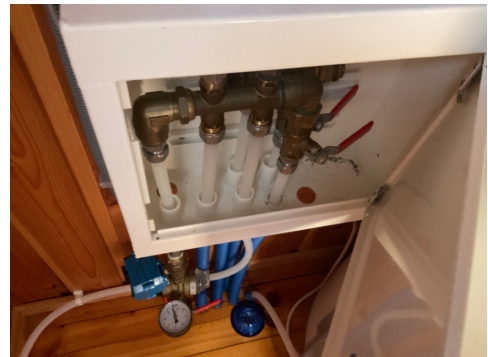
#### **TG 1** Vannledninger

Vannrør av flexislange og pex (rør-i-rør) fra nyere dato.

Er antatt skiftet ifm nytt vann- og avløpsanlegg.

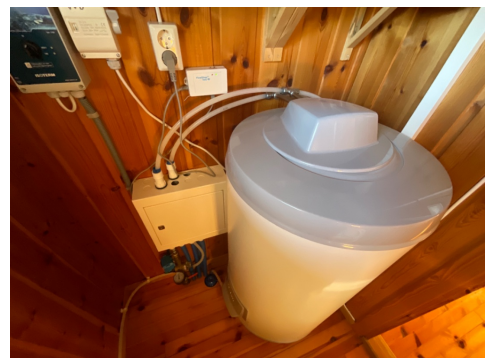
Montert på toalettrom.

Waterguard er korrekt montert og bereder er tilkoblet egen koblingsboks iht. forskrifter.

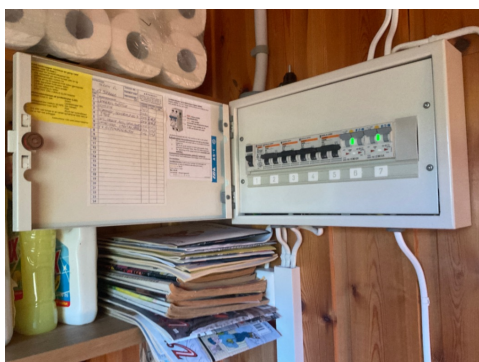
#### **TG 2** Elektrisk anlegg

Takstmannen er ikke utdannet elektriker og ser kun etter synlige avvik. Videre vurderes anlegget samt elektriske komponenter ut i fra alder. Eiers erfaringer og eventuelle problemer hensyntas. Har anlegget hatt el-kontroll innenfor de siste 5 år uten avvik eller om avvik har blitt rettet får ikke konstruksjonen avvik.

Det understrekes at det kan forekomme feil og mangler som ikke er synlig. Det benyttes ingen måleutstyr eller lignende når det gjelder vurdering av det elektriske anlegget da dette kun kan utføres av fagfolk.

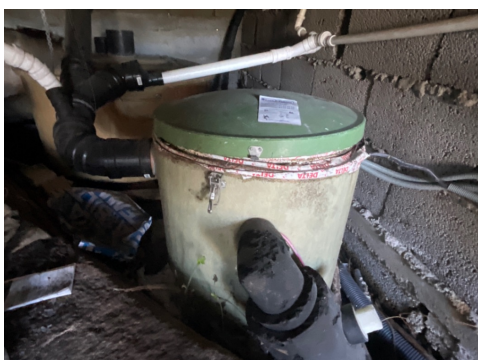
I følge andre boliger i nærområdet er eiendommen er antatt tilknyttet et privat vann- og avløpsanlegg som igjen er knyttet til det offentlige nettet. Antatt fra nyere dato.

Det understrekes at forholdet må undersøkes med kommunen for nøyaktig informasjon.
