Leilighet  
Furumoen 11 D  
2032 Maura

**Boligens tekniske tilstand:**

Dato: 18/06/2025

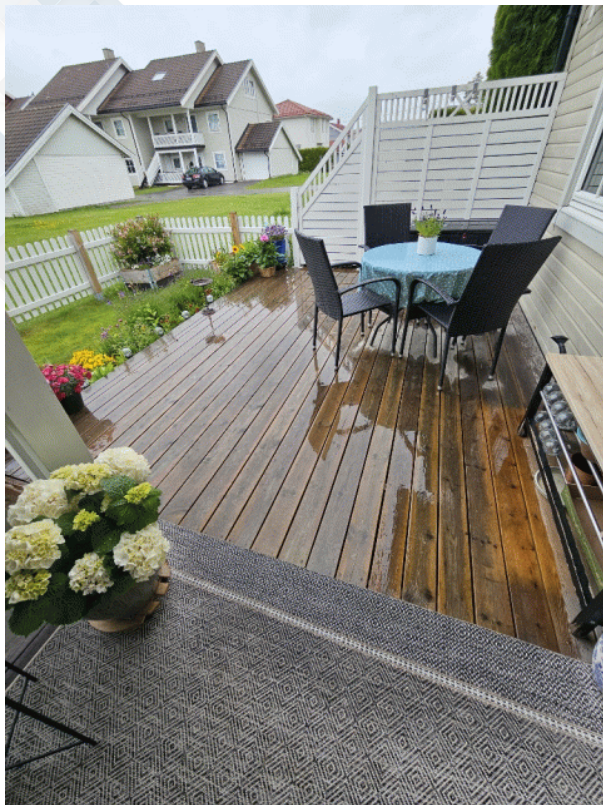
**Merknader:** Utskifting/vedlikehold: Normal tid før utskifting av terrassebord er 10 - 20 år.

Utskifting/vedlikehold: Normal tid før overflatebehandling av terrassebord er 4 - 8 år.
