# Tilstandsrapport

Leilighet

Manesjen 2, 2050 JESSHEIM

Befaringsdato: 14.04.2025

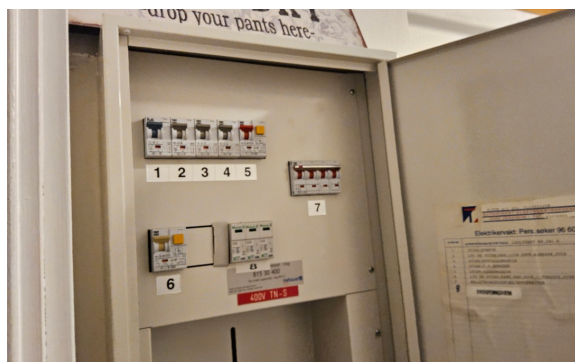
10. Er det tegn på at kabelinnføringer og hull i inntak og sikringsskap ikke er tette, så langt dette er mulig å sjekke uten å fjerne kapslinger?  
**Nei**
11. Finnes det kursfortegnelse, og er den i samsvar med antall sikringer?  
**Ukjent**
12. Foreta en helhetsvurdering av det elektriske anlegget, dets alder, allmenne tilstand og fare for liv og helse. Bør det elektriske anlegget ha en utvidet el-kontroll?  
**Ja Ved manglende dokumentasjon og manglende tilsynsrapport nyere enn 5 år anbefales det på generelt grunnlag en utvidet el. kontroll. Kostnadsestimatet er kun gitt for utvidet el. kontroll. Etter gjennomført el- kontroll må ytterligere tiltak vurderes basert på de utførte undersøkelsene.**
