# Tilstandsrapport

📍 Huitfeldts gate 32A , 0253 OSLO

# gnr. 209, bnr. 123, snr. 8

Rapportdato: 04.02.2026

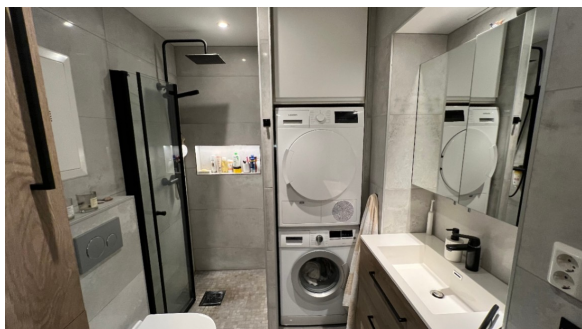
## 4. ETASJE > BAD

### 1 TG 1 Overflater vegger og himling

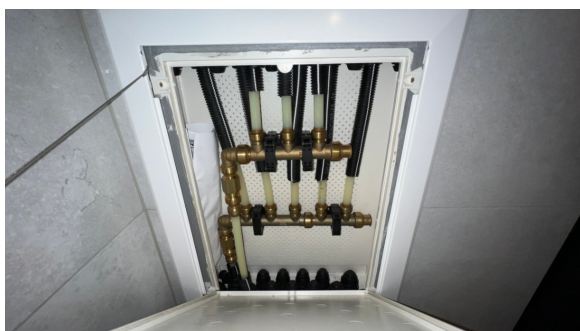
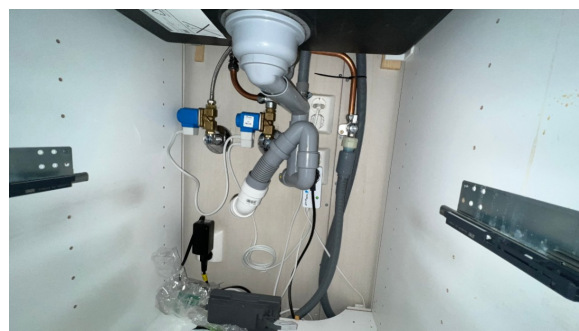
Rørføringer er i hovedsak skjult i vegger og konstruksjoner eller innkasset, og vurderingen er derfor begrenset til synlige deler på befaringstidspunktet. Det ble ikke observert synlige tegn til lekkasje eller andre avvik ved denne kontrollen.

Vurderingen er basert på visuelle observasjoner samt opplysninger gitt av eier, som opplyser at anlegget fungerer som forutsatt.
