Karjolvegen 30, 2319 HAMAR

VOLLJORDET / HAMAR

Samlet vurdering

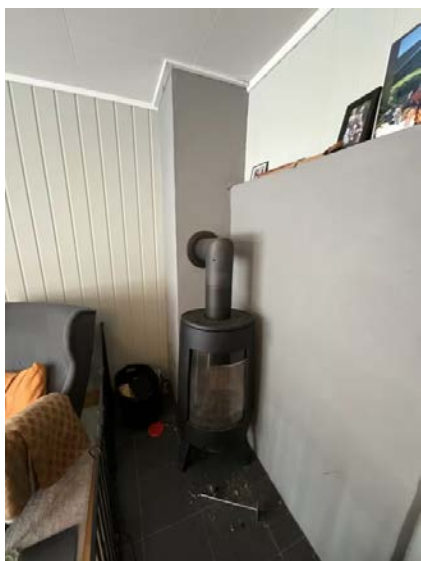
6.12 Ildsted/Skorstein

Viser ildsted plassert i stue 1. etaje

Type pipe	Element
Pipe og brannmur er pusset og malt i etasjene. Ubehandlet på loftet. Montert sotlukestein.	
Er det montert ildsted?	Ja
Type ildsted	Vedovn
Gnistsikring foran ildstedet med fliser.	
Dersom elementpipe - er flere enn 2 sider av pipen innkledd?	Nei
Er det påvist avvik ved ildsted/feieluke/sotluke i forhold til avstand brennbart materiale?	Nei
Skorstein over tak er inspisert fra:	Ikke kontrollerbart

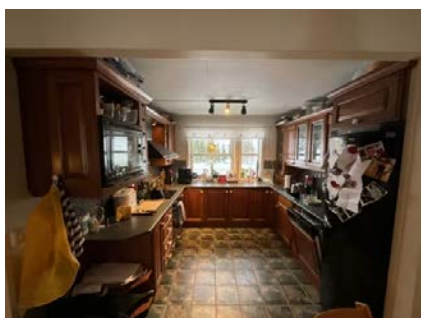
Viser kjøkkeninnredning og hvitevarer.

Det er påvist skader på overflater/kjøkkeninnredning utover normal slitasjegrad.

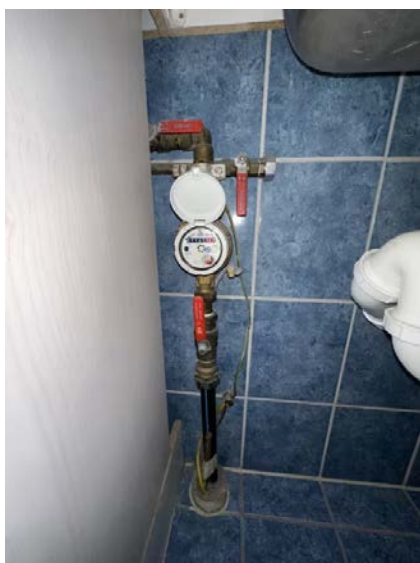
6.17 Vannledninger

Viser vanninntak, hovedstoppekran og vannmåler plassert på bad i 1.etasje.

Deler av vannledninger er fra byggeåret, og har nådd en alder hvor det vil være økt risiko for lekkasjer.

Vannledninger fra byggeår bør skiftes i forbindelse med fremtidig oppgradering av våtrom/kjøkken i 1.etasjen.

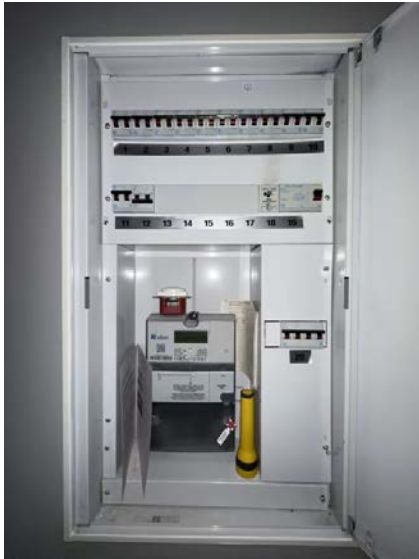
6.18 Elektrisk

Viser sikringskapp plassert i gang 1.etasje

Er det foretatt kontroll av det lokale el tilsyn i løpet av de siste 5 år	Nei
Type sikringer	Automatsikringer
400 V elektrisk anlegg. Hovedsikring på 32A. Skjult og åpen elektrisk innstallasjon. Innstallasjon med blandet alder.	
Er det gjennomført arbeider etter opprinnelig byggeår?	Ja
Opplyst nytt strømpopplegg på bad i 2.etasjen.	
Er det manglende samsvarserklæring på arbeider utført etter 01.01.1999?	Ja
Er det manglende kursfortegnelse?	Nei
Er det manglende samsvar mellom kursfortegnelse og antall sikringer?	Nei
Er det tegn på varmgang (termiske skader) på kabler, brytere, downlight, stikkontakter, og elektrisk utstyr?	Nei
Er kabler tilstrekkelig festet?	Nei
Er det tegn til at kabelinnføringer og hull i inntak og sikringskapp ikke er tette?	Nei
Spørsmål til eier: Løses sikringene ofte ut?	Nei
Spørsmål til eier: Har det vært brann, branntilløp eller varmgang i anlegget?	Nei

Anbefaler at samsvarserklæring og dokumentasjon fremskaffes. Anbefaler primært teknisk gjennomgang av el.takstmann, alternativt tilsyn av DLE. Hvis en utbedringskostnad er opplyst, så gjelder dette estimatet KUN for gjennomføringen av et tilsyn/en teknisk gjennomgang. Eventuelle utbedringer av selve el.anlegget vil komme i tillegg.

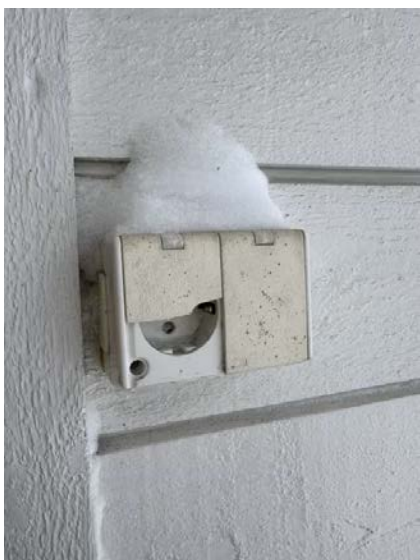
Defekt deksel på utestikk.

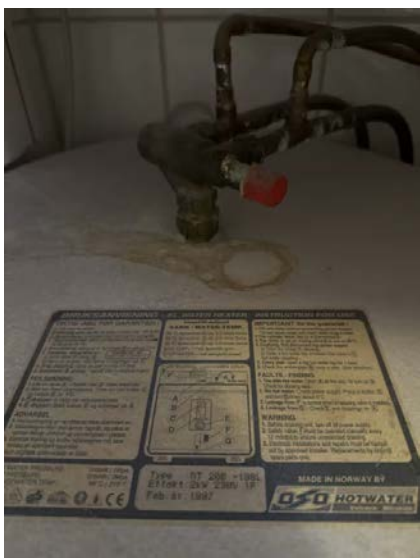
Viser teknisk data på bereder. Det registreres irr på koblinger.

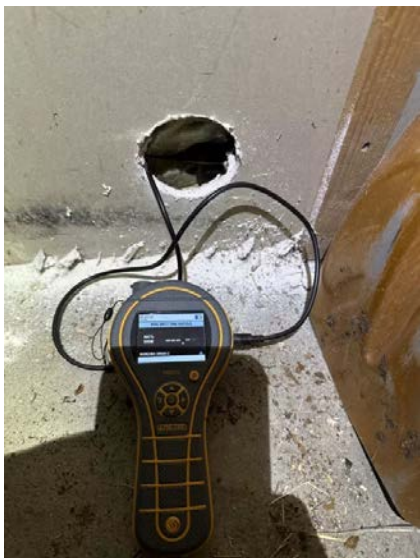
Det er foretatt hulltaking med 73 mm hullbor fra tilstøtende rom (gang).

Type sluk	Plast
Er det påvist avvik ved utførelsen av membran/tettesjikt/klemring rundt sluk?	Ja
Er det påvist tegn på utettheter f.eks. rundt rørføringer eller andre overganger?	Ja
Er det påvist feil utførelse, feil materialvalg, eller skader i tettesjikt med fare for fuktskade?	Nei
Har membran/tettesjikt nådd en alder som gir økt risiko for skader eller følgeskader?	Ja

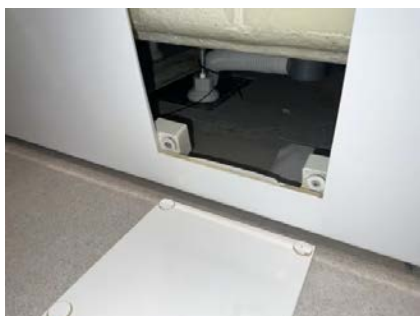
Fallforhold og sluk er ikke kontrollert under badekar pga manglende adkomst.

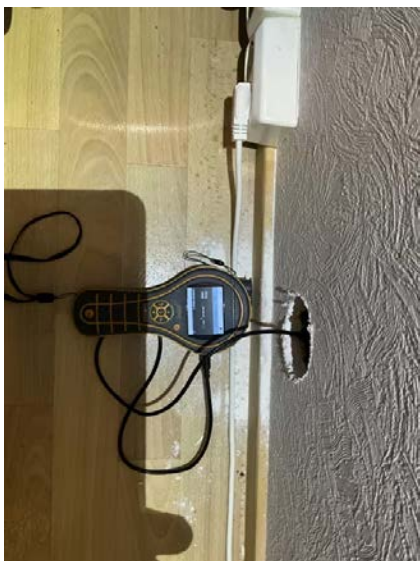
Det er foretatt hulltaking med 73 mm hullbor fra tilstøtende rom (bod).

Fremlagt dokumentasjon	Ja
Det er fremlagt dokumentasjon. Det er ikke fremlagt dokumentasjon på oppbrett av membran ved terskel.

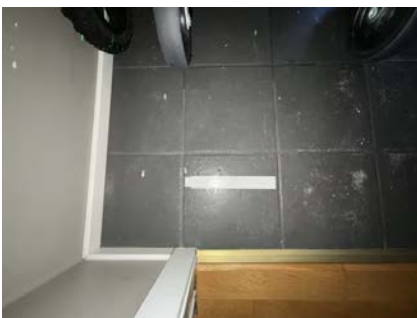
6.23 Øvrig: Innvendige overflater

Det ble registrert «bom» i gulvflis i gang. «Bom» kan blant annet oppstå visst det ikke er påført tilstrekkelig med flislim eller at flisa har mistet vedheft til underlaget. Løpende observasjoner anbefales da fliser med «bom» kan løsne over tid. Det registreres avskalling og sprekker i fuger ved fliser i gang.

Det ble registrert «borm» i gulvflis i gang

Boligen er besiktet møblert, alle flater var ikke tilgjengelige. Anbefaler ytterligere undersøkelser.
