# Tilstandsrapport

Rekkehus

Korpøralsstubben 8 A, 4045 HAFRSFJORD

Befaringsdato: 04.11.2025

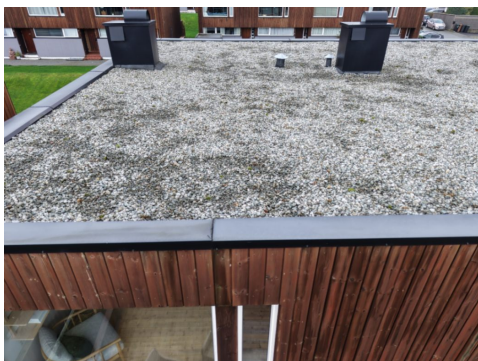
Taktekkingen er av banemembran dekket med singel. Taket er besiktiget med drone.

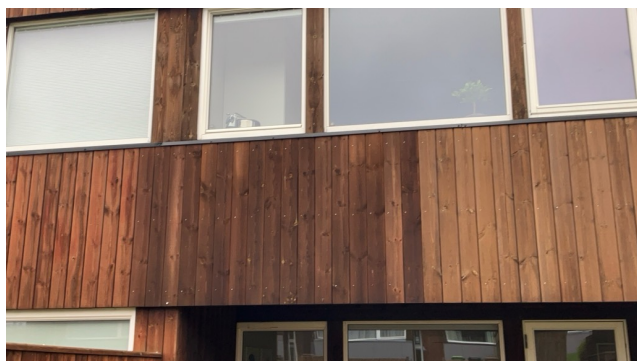
Veggene har bindingsverkskonstruksjon fra byggeår. Fasade/kledning har stående bordkledning.

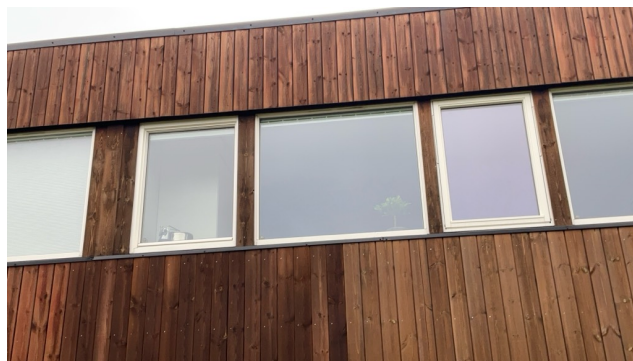
Bygningen har malte trevinduer med isolerglass og har varierende alder.

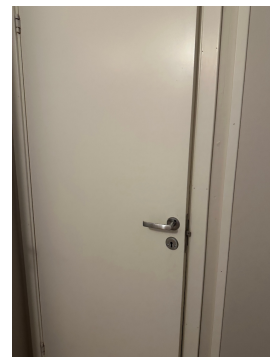
- Det er påvist avvik som tilsier at det bør foretas tiltak på enkelte dører.

- Det bør foretas tiltak på enkelte dører.

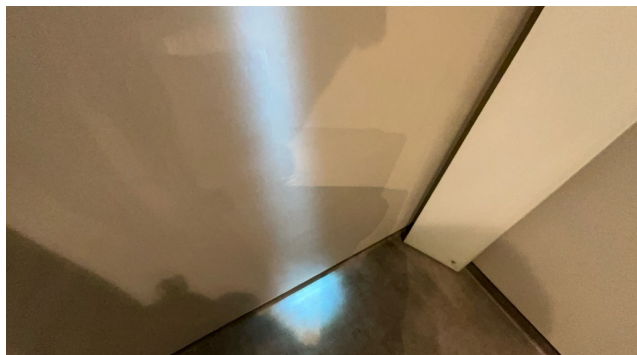
- Det er påvist tegn til fuktskader i overflater.

Indikasjon på fuktinntrengning i plateskjøt i dusj.

- Påviste fuktskader kan føre til muggvekst over tid, noe som kan påvirke innneklimaet. Dersom skadene utvikler seg, kan dette svekke bygningens konstruksjon og medføre større skader på tilstøtende konstruksjoner.

Det bør gjennomføres nærmere undersøkelser og eventuelle utbedringer av plateskjøtene i dusjonen for å hindre videre fuktinntrengning.

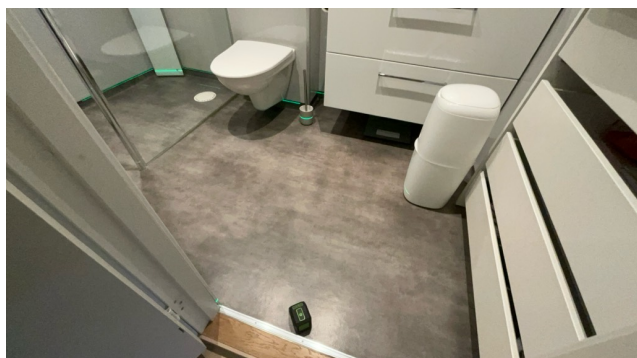
Gulvet har vinylbelegg. Rommet har elektriske varmekabler. Fall er målt til 20 mm fra dør til sluk. Høydeforskjell fra toppen av sluket til toppen av membranen ved dørterskelen er 40 mm.

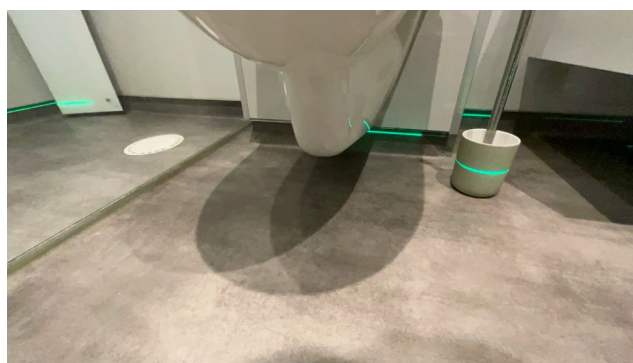
- Det er ikke påvist tilfredsstillende løsning for å synliggjøre lekkasje fra innebygget sistene.

- Uten dreneringsløsning/lekkasjesikring kan lekkasjer pågå over lang tid uten å bli oppdaget. Dette kan føre til omfattende fuktskader i omkringliggende byggematerialer.

Det bør etableres en løsning som gjør det mulig å oppdage eventuelle lekkasjer fra den innebygde sisternen. Manglende synliggjøring av lekkasjer kan føre til skjulte vannskader og følgeskader i konstruksjonen.

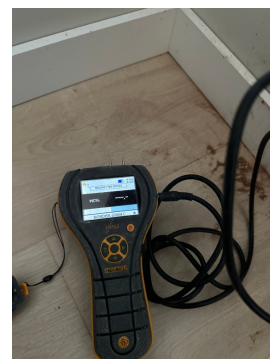
Hulltaking er foretatt uten å påvise unormale forhold. Hulltaking er foretatt i soverom mot bad.

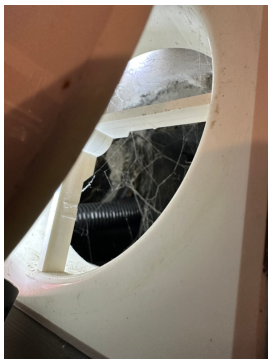
- Dårlig ventilasjon på et våtrom kan føre til alvorlige konsekvenser som fuktskader og muggvekst.
- Elektrisk avtrekksvifte bør monteres for å lukke avviket.

Det bør monteres fullstendig foringsrør i ventilasjonskanalen for å sikre tilstrekkelig ventilasjon og redusere risikoen for dårlig luftkvalitet og fuktskader. Manglende foringsrør kan føre til utilstrekkelig luftutskifting og økt fare for kondens og muggdannelse.
