# Tilstandsrapport

Kjedehus

Blåvingeveien 31 B, 1930 AURSKOG

Rapportdato: 08.09.2025

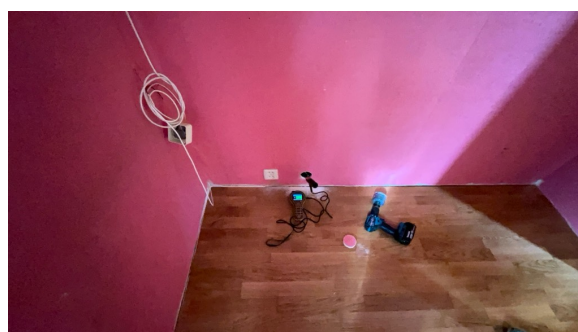
### TG 0 Tilliggende konstruksjoner våtrom

Hulltaking er foretatt uten å påvise unormale forhold. Fuktvotemåling (vekt%) i konstruksjonen ble målt til 0.
