# Tilstandsrapport

Kjedehus

Blåvingeveien 31 B, 1930 AURSKOG

Befaringsdato: 08.08.2025

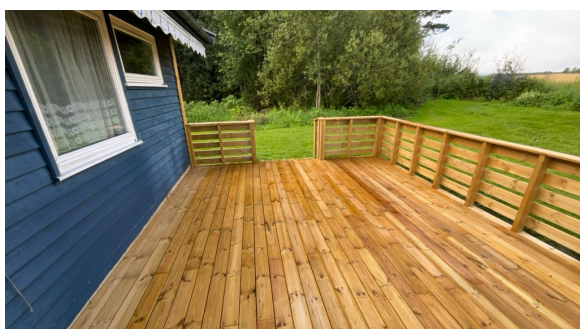
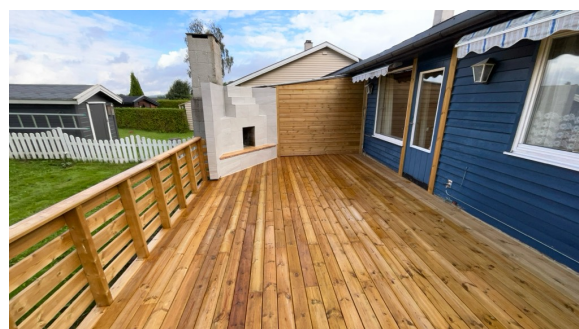
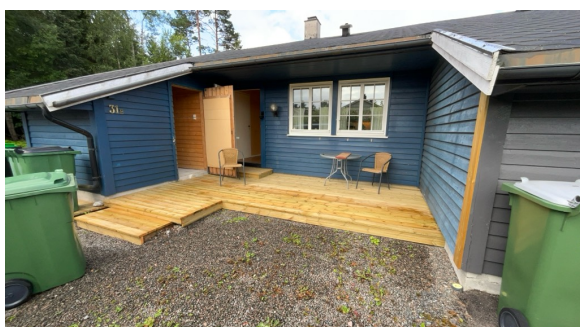
Oppført i impregneret trevirke/bjelkelag på betongfundament og på hageside med rekkverk i impregneret trevirke.

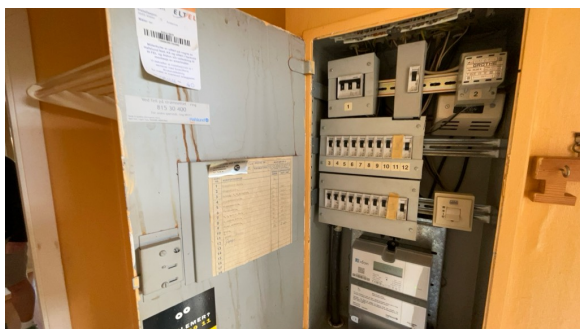
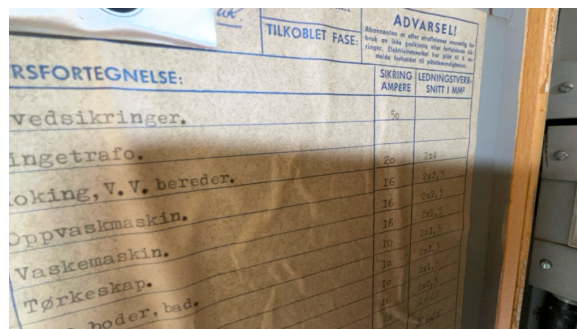
Det foreligger ingen samsvarserklæring på innvendig elektrisk anlegg og elektriske anlegget ikke er vurdert utover visuell besiktigelse i denne rapporten, da dette krever spesiell kompetanse og autorisasjon. På dette og generelt grunnlag anbefales det en gjennomgang av EL-fagmann.
