# Tilstandsrapport

Fritidsbolig

Rønningen 22, 3144 VEIERLAND

# gnr. 139, bnr. 134

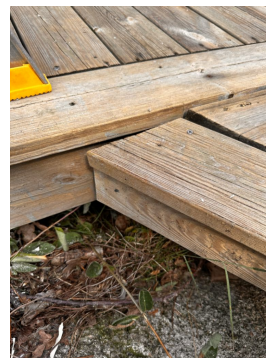
Slitt platting i terreng over hytten

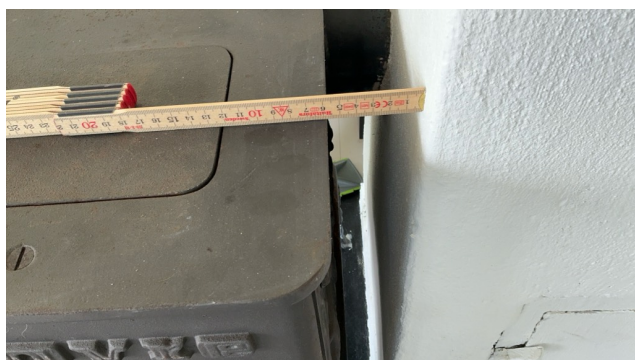
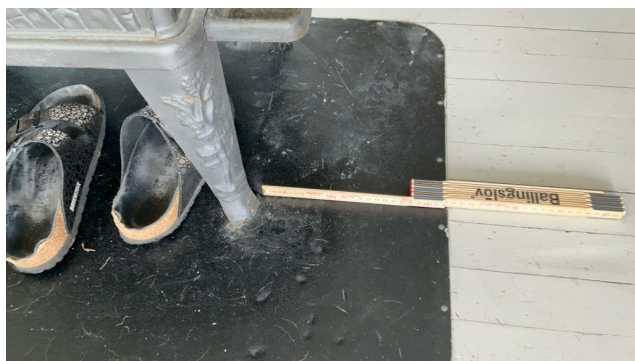
Åpent inn i isolasjon

Det anbefales å montere større ildfast plate foran ovnen i henhold til gjeldende krav, samt justere plasseringen av ovnen slik at det oppnås tilstrekkelig avstand til pipe. Dette for å ivareta brann sikkerheten.
