Rønningen 22, 3144 VEIERLAND

# Tilstandsrapport

Befaringsdato: 18.07.2025

Rapportdato: 11.08.2025

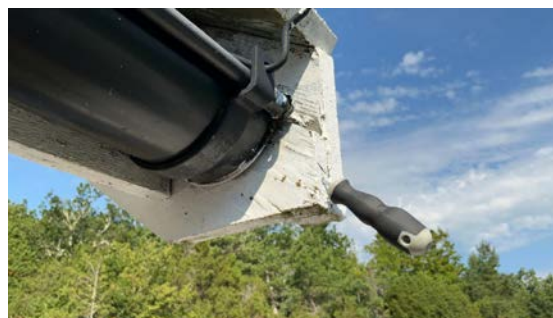
Råte i vindskive

Det anbefales at råteskadde og oppsprukne vindskier og israfter skiftes ut for å opprettholde bygningens beskyttelse mot vær og fukt.

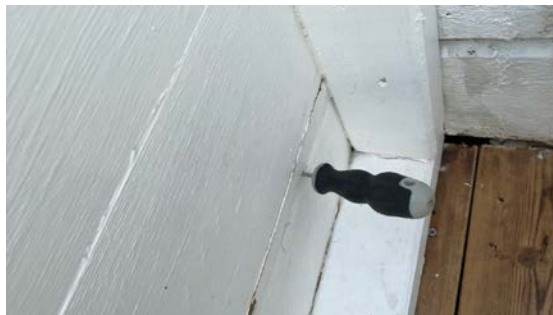
- Det er ingen eller liten lufting i nedre kant av kledning mot grunnmur.
- Det er påvist spredte råteskader i bordkledningen.
- Bordkledning går stedvis nesten helt ned i terreng.

Råte i kledning

- Det bør foretas tiltak for å bedre lufting av kledningen.
- Uten tilstrekkelig lufting bak bordkledningen kan fuktighet som trenger inn bak bordene eller gjennom veggen innenfra ikke tørke opp. Dette skaper ideelle forhold for råtesopp og muggvekst.

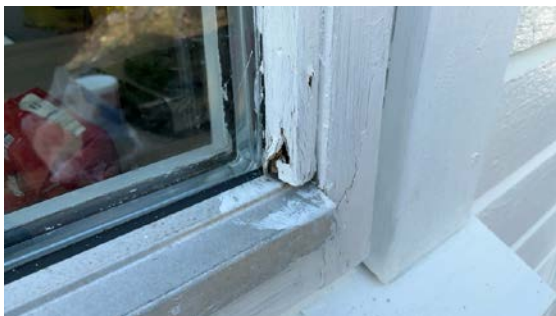
Råte i list utenpå glasset

På grunn av vinduenes alder bør det på sikt vurderes å skifte ut hele vinduet.

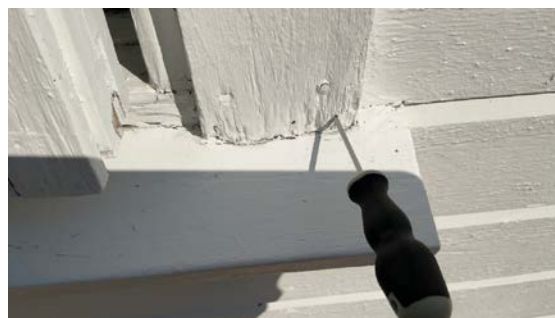
Det er påvist lite og ingen klaring mellom vannbrett og list. Råte i list

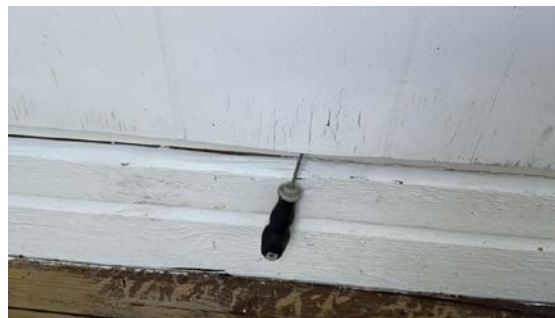
Panel slitt, og løsner fra døren

Ytterdøren bør vedlikeholdes, og man bør montere beslag under dørene.

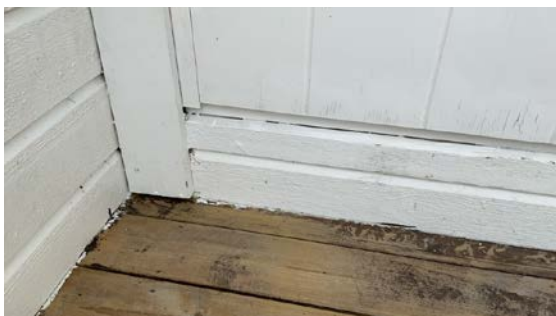
Manglende beslag under døren

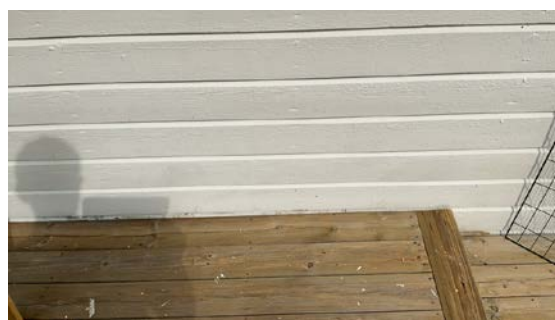
Terrasse bygget utpå kledning
