Rønningen 22, 3144 VEIERLAND

**Unik fritidseiendom – perfekt for  
storfamilien, tilbaketrukket, solrikt  
og sjeldent**

Befaringsdato: 18.07.2025

Rapportdato: 11.08.2025

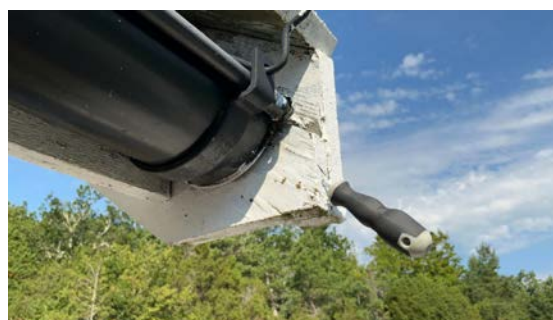
Råte i vindskive

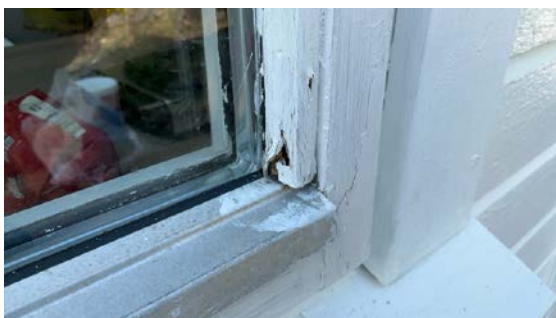
Råte i list utenpå glasset

På grunn av vinduenes alder bør det på sikt vurderes å skifte ut hele vinduet.

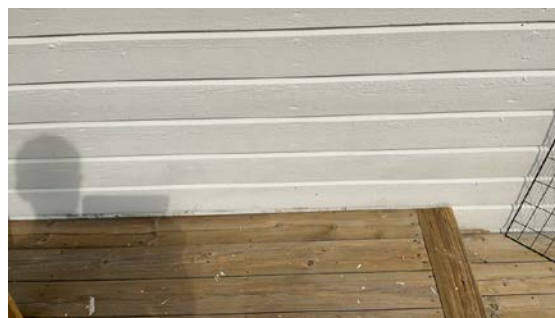
Terrasse bygget utpå kledning

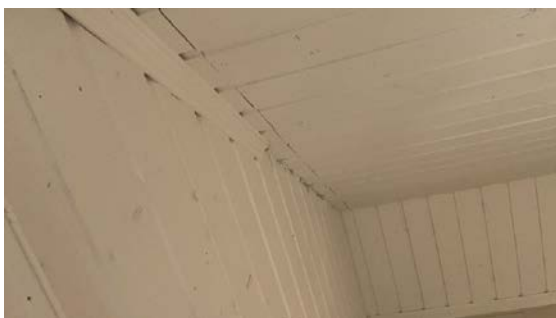
Manglende list, skjøt av panel

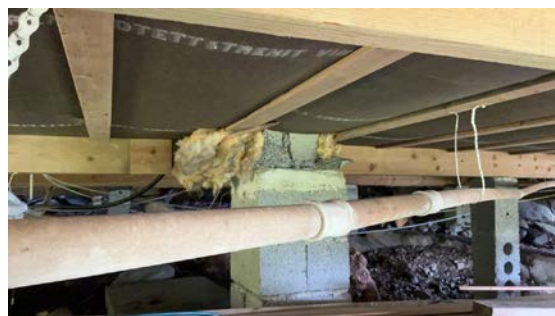
Dårlig tetting rundt pipen
