# Tilstandsrapport

Enebolig

Gamle kongeveg 73 , 2260 KIRKENÆR

Befaringsdato: 05.03.2026

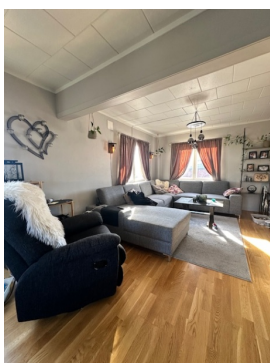
### TG 2 Etasjeskille/gulv mot grunn

- Målt høydeforskjell på mellom 10 - 20 mm innenfor en lengde på 2 meter. Tilstandsgrad 2 gis med bakgrunn i standardens krav til godkjente måleavvik.
- Det er avvik:

Det er målt fukt i bunnsvill til bjelkelag på grunnmur i kjeller bod, mot nordøst. Byggeskum mellom bunnsvill og grunnmur.

Gjennomfør ytterligere undersøkelser på bunnsvill til bjelkelag på grunnmur i kjeller. Fjern byggeskum da skummet trekker til seg fukt.
