# Tilstandsrapport

Enebolig

Nordjordeveien 2, 1930 AURSKOG

Befaringsdato: 04.02.2025

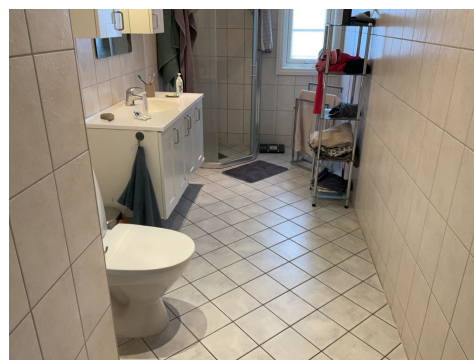
### 1. ETASJE > BAD/WC

## TG 2 Overflater vegger og himling

- Det er vindu/dør med ikke fuktbestandige materialer i våtsonen (ved vask, dusj, badekar, osv.), løsningen eller byggematerialet er uegnet

- Uegnede materialer må fuktbeskyttes/utskiftes.

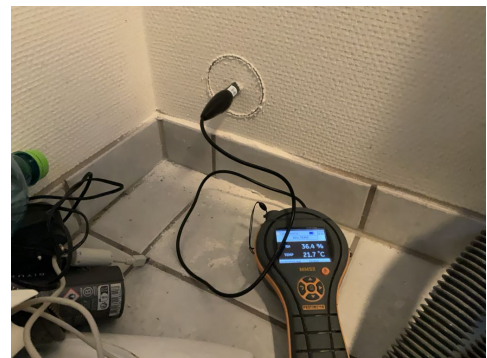
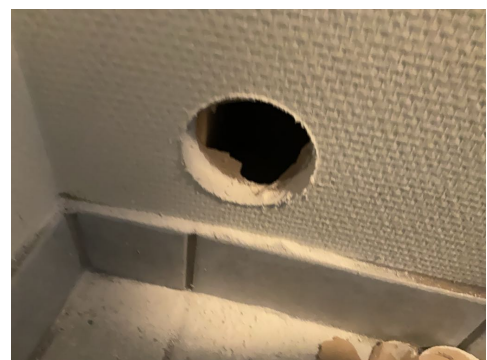
## 1. ETASJE > VASKEROM

- Det er vindu/dør med ikke fuktbestandige materialer i våtsonen (ved vask, dusj, badekar, osv.), løsningen eller byggematerialet er uegnet

Det er svelleskade ved vinduet etter vannsøl.

- Det må gjøres tiltak for å lukke avviket.
- Uegnede materialer må fuktbeskyttes/utskiftes.

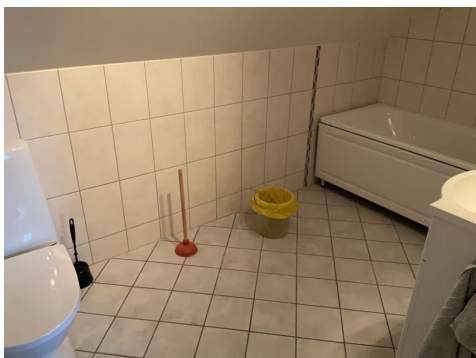
## 2. ETASJE > BAD/WC

### ! TG 1 Overflater vegger og himling

Gulv: Fliser.  
Oppvarming med elektriske varmekabler.  
Gulvet har fall til sluk.  
Totalt fall er ca. 20mm. fra gulv ved dør til topp slukrist. I tillegg er det en liten oppkant ved dørterskel som antas å ha membran for lekkasjesikring.  
Lokalt fall på gulvet rundt sluket (under badekaret) var ikke mulig å måle pga. plasseringen av badekaret.

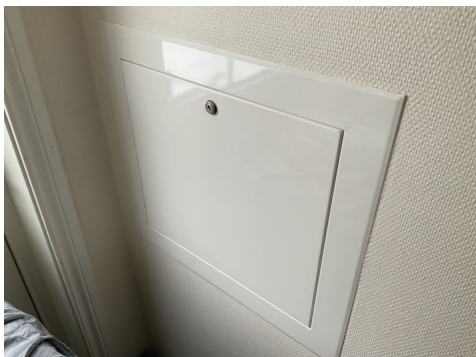
## ! TG 1 Avløpsrør

Det er avløpsrør av plast. Fra byggeåret.
