Odalsvegen 1555, 2330 VALLSET

Salgsobjekt: Enebolig
Eierform: Eiet
Byggeår: 1934
BRA-i/BRA Total 225/456 kvm
Tomtstr.: 4738 kvm
Soverom: 3
Gnr./bnr. Gnr. 392, bnr. 4
Oppdragsnr.: 1213260044

Tilstandsrapport

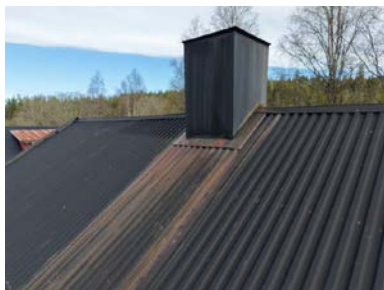
Det er registrert enkelte mindre bulker i takplatene. Taktekingen er utført med metallplater på lekter og underlagspapp, og alder tilsier at mer enn halvparten av forventet brukstid er passert. Eldre platetekking og underlagspapp har usikker restlevetid, og mindre skader i platene gir økt risiko for svekket tetthet og behov for vedlikehold eller utskifting over tid.

Taktekking bør holdes under jevnlig ettersyn, særlig etter perioder med mye snø, is eller kraftig vind. Skadde/bulkede takplater bør utbedres eller skiftes lokalt, og full utskifting av takteking bør påregnes når videre vedlikehold ikke lenger gir tilfredsstillende tetthet.

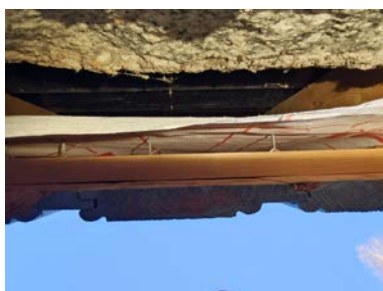
Det er ikke montert musesperre bak trekledningen. Festemidler er stedvis ført for langt inn i kledningen, og dette gir små fordypninger der vann lettere blir stående. Deler av kledningen har også uferdig avslutning mot takutstikk. Forholdene medfører økt risiko for at gnagere kommer inn bak kledningen, samt økt risiko for fuktbelastning, lokal skadeutvikling og redusert levetid på ytterkledningen.

Det bør monteres musesperre der dette mangler. Vindsperrerud bør klemmes og avsluttes tett mot eksisterende veggkonstruksjon, og punkteringer i vindsperrer bør utbedres. Kledning med uheldig innfesting og uferdige avslutninger bør utbedres lokalt.

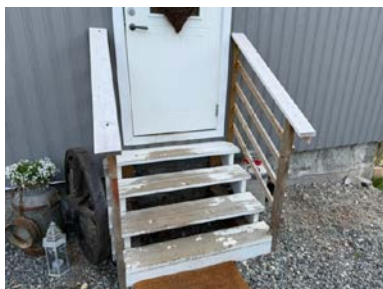
Enkel trapp av tre ved entrédør.

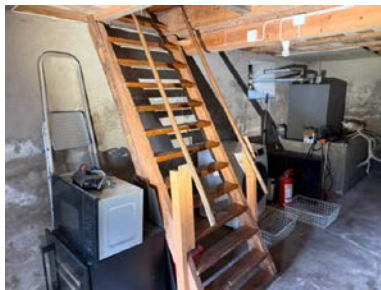
Åpen trapp av tre mellom kjelleretasje og 1. etasje. Lukket trapp av tre med rekkverk av tre mellom 1. etasje og 2. etasje.

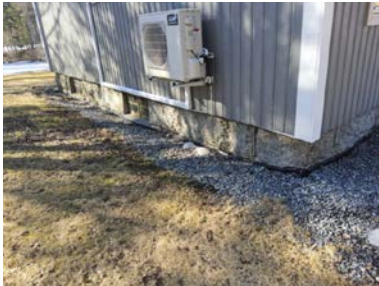
Bygningen har grunnmur i natursteinsmur.

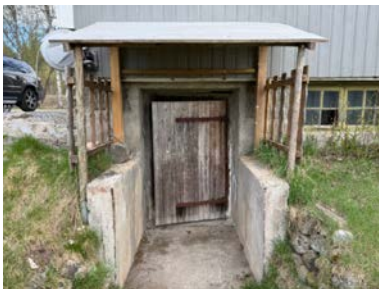
TG 1 Forstøtningsmurer

To mindre støttemurer ved kjellerdør oppført i betong.

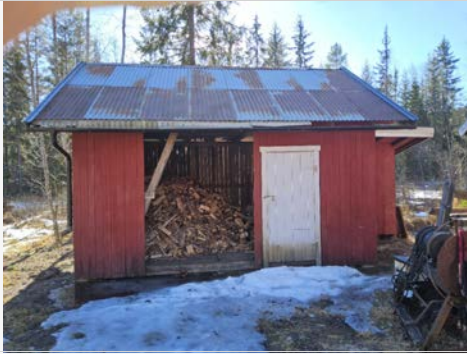
Vedskjul

Bygget er ikke tilstandsvurdert ihht Forskrift til avhendingslova og NS3600. Dette er kun en enkel beskrivelse.

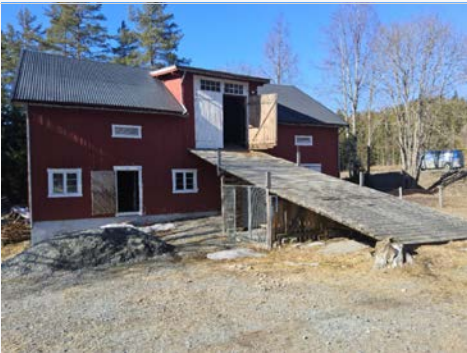
Driftsbygning / Låve

Driftsbygningens tilstand, sikkerhetsmessige forhold og bruksfunksjon er ikke vurdert i denne rapporten. Det gjøres oppmerksom på at tilleggsbygningen kan være utsatt for slitasje, skader, feil utførelse og redusert bruksfunksjon som ikke er avdekket. For å få klarhet i bygningens tilstand og funksjon bør ytterligere undersøkelser utføres av landbrukstakstmann. Forholdet er ikke videre undersøkt i denne rapporten.
