# Tilstandsrapport

Enebolig med integrert carport

Hasselvegen 8, 2312 OTTESTAD

Befaringsdato: 27.03.2025

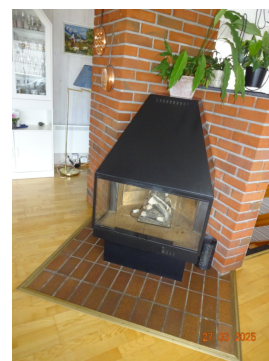
Peisovn i stue.

Gnistsikring utført med fliser under ildsted.

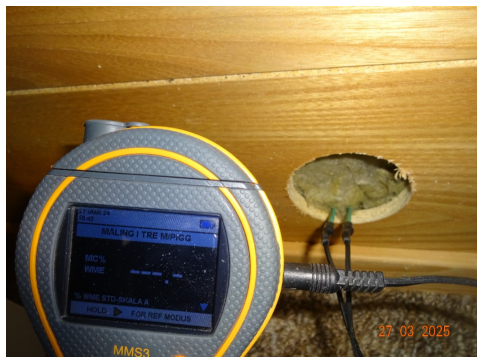
### TG 1 Tilliggende konstruksjoner våtrom

Hulltaking er foretatt nederst på delevegg mot våtsonen. Ved bruk av fuktmåler ble det ikke registrert unormale verdier.

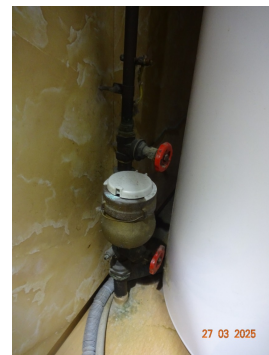
- Tidspunkt for utskiftning av vannledninger nærmer seg.
- Det er ikke behov for utbedringstiltak.
- I forbindelse med oppgradering av våtrom vil det være naturlig med utskiftning av rør.

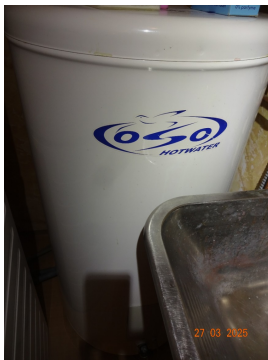
- Det er ikke behov for utbedringstiltak siden tanken fungerer i dag, men ut ifra alder kan skader plutselig oppstå på eldre tanker.
