# Tilstandsrapport

Enebolig

Hareveien 9, 3215 SANDEFJORD

Befaringsdato: 01.04.2025

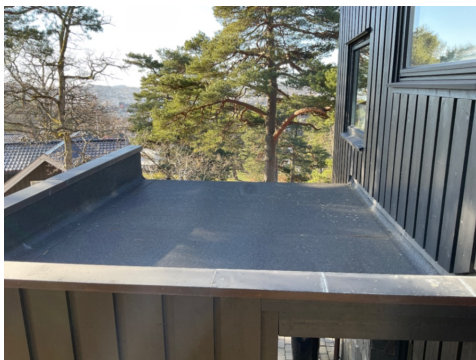
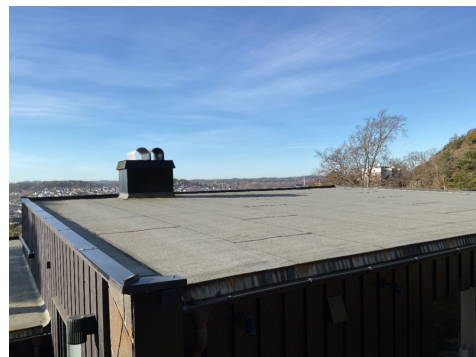
Mer enn halvparten av forventet brukstid er passert på renner/nedløp/beslag. Det er påvist andre avvik:

### ! TG 2 Nedløp og beslag

Renner, nedløp og beslag av kobber, lakkert/plastbelagt stål og sink.  
Varierende alder men en del av dette er fra 2018

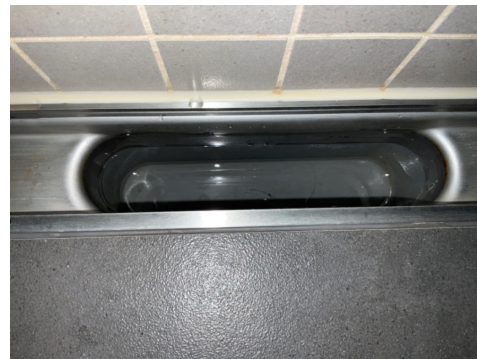
### 3-4. ETASJE > BAD

#### ! TG 2 Sanitærutstyr og innredning

Hulltaking er foretatt fra soverom, uten å påvise unormale forhold. Ved fuktkvotemåling (vekt%) i konstruksjonen ble det ikke utslag på måleutstyr. Det vil si verdi under 6 som er tørt.

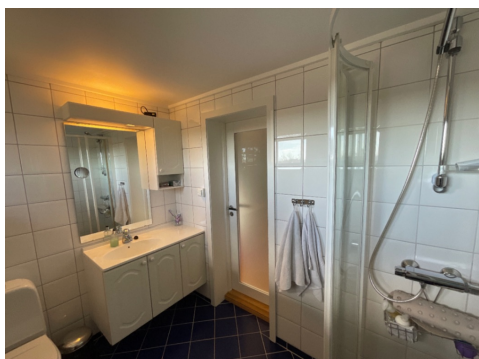
1-2. ETASJE > BAD

## ! TG 2 Overflater vegger og himling

- Installering av tett dusjkabinett anbefales.
- Overvåk tilstanden jevnlig. For å få tilstandsgrad 0 eller 1 må slukløsningen skiftes ut og sannsynligvis må også membransjiktet skiftes/utbedres. Det er imidlertid vanskelig å si noe om tidspunktet for når dette er nødvendig.
- Det må gjøres nærmere undersøkelser.

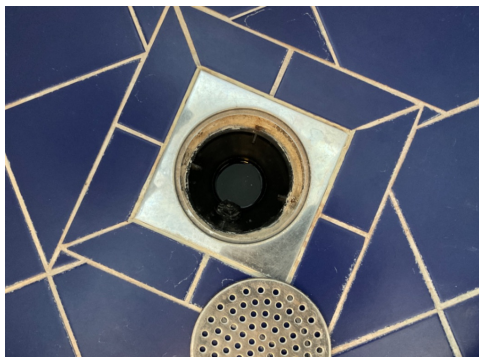
1-2. ETASJE > BAD

## ! TG 2 Sanitærutstyr og innredning

Hulltaking er foretatt fra bod, uten å påvise unormale forhold. Fuktkvotemåling (vekt%) i konstruksjonen ble målt til 6.

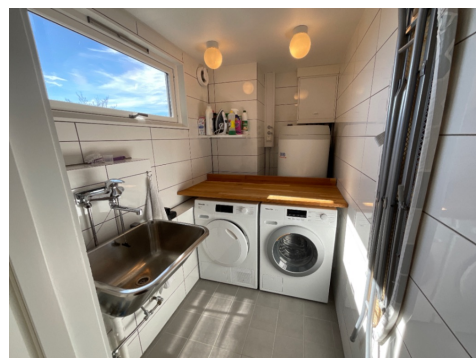
1-2. ETASJE > VASKEROM

## ! TG 2 Overflater vegger og himling

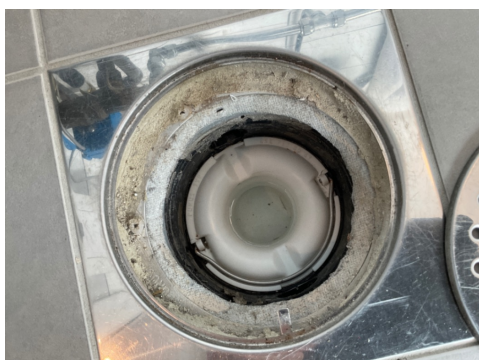
1-2. ETASJE > VASKEROM

## ! TG 1 Sanitærutstyr og innredning

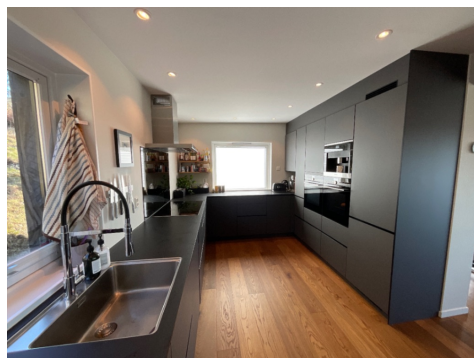
3-4. ETASJE > STUE/KJØKKEN

## ! TG 1 Avtrekk
