Hareveien 9, 3215 SANDEFJORD

**Moderne funkisvilla med  
panoramautsikt over by og fjord –  
Tilbaketrukket beliggenhet i  
blindvei.**

# Tilstandsrapport

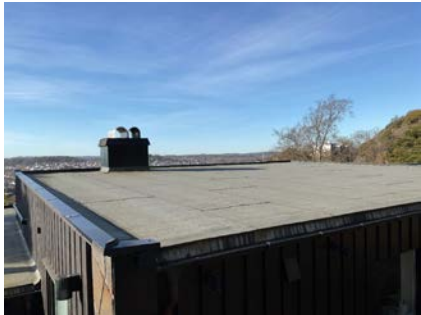
### Nedløp og beslag

Forhold som har fått TG2:  
Nedløp og beslag  
Renner, nedløp og beslag av kobber, lakkert/ plastbelagt stål og sink. Varierende alder men en del av dette er fra 2018  
Vurdering av avvik:  
• Mer enn halvparten av forventet brukstid er passert på renner/nedløp/beslag.  
• Det er påvist andre avvik:  
Noe svetting i skjøter og korrigerings på kobber.

Renner, nedløp og beslag av kobber, lakkert/plastbelagt stål og sink.  
Varierende alder men en del av dette er fra 2018

Brukstid er ut fra eldste del av renner og beslag.  
Konsekvens/tiltak  
• Andre tiltak:  
• Overvåk tilstanden jevnlig. For å få tilstandsgrad 0 eller 1 må beslag/renner/nedløp skiftes ut, men tidspunktet for når dette er nødvendig er vanskelig å si noe om. Skjøter bør tettes slik at det ikke oppstår lekkasjer.

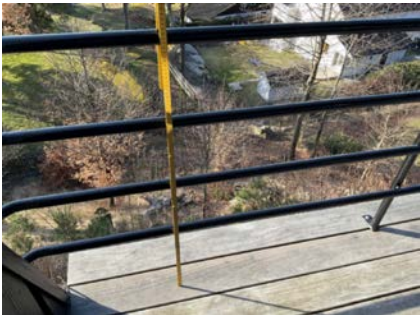
Utvendige trapper  
Trapp ved inngang og trapper i terreng av betong belagt med skifer.  
Vurdering av avvik:  
Det er påvist andre avvik:

### TG 2 Utvendige trapper

Trapp ved inngang og trapper i terreng av betong belagt med skifer.

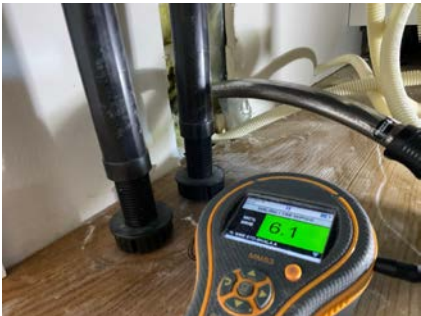
Krypkjeller  
Bygningen har krypkjeller under trebjelkelag og stubbloft. 1 ventil + 1 ventil i tilstøtende rom med åpen spalte i dør.  
Lite kryprom under trapp.  
Vurdering av avvik:

### TG 2 Kryp kjeller

Bygningen har krypkjeller under trebjelkelag og stubbloft. 1 ventil + 1 ventil i tilstøtende rom med åpen spalte i dør. Lite kryprom under trapp.

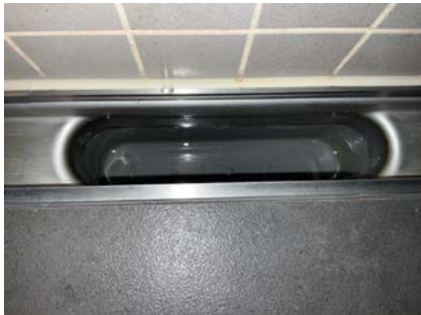
#### 3-4. ETASJE > BAD

##### TG 2 Sanitærutstyr og innredning

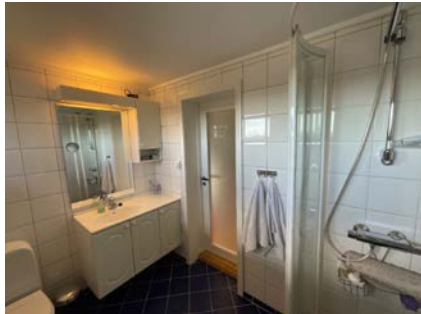
#### 1-2. ETASJE > BAD

##### TG 2 Overflater vegger og himling

- Installering av tett dusjkabinett anbefales.
- Overvåk tilstanden jevnlig. For å få tilstandsgrad 0 eller 1 må slukløsningen skiftes ut og sannsynligvis må også membransjiktet skiftes/utbedres. Det er imidlertid vanskelig å si noe om tidspunktet for når dette er nødvendig.
- Det må gjøres nærmere undersøkelser.

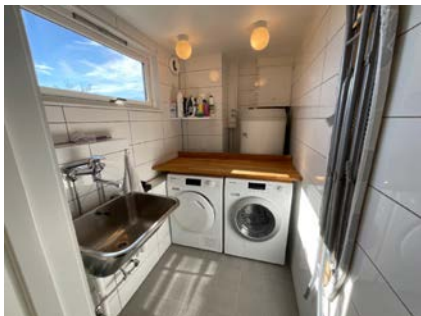
1-2. ETASJE > VASKEROM

### Overflater vegger og himling

Fliser ligger stabilt. Kan senere løsne.

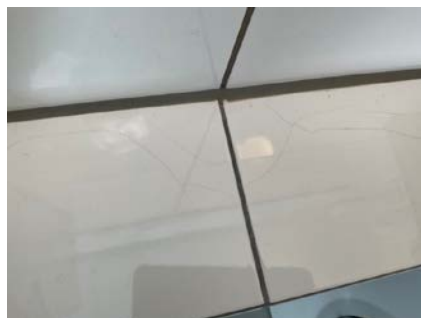
1-2. ETASJE > VASKEROM

### Overflater Gulv

Bør etterfylle fuger for at fliser skal ligge stabilt.

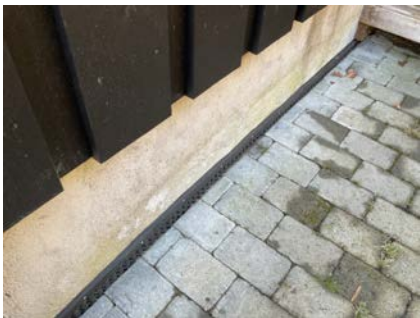
### TG 2 Grunnmur og fundamenter

Murer av betong og blokker. Pussende overflater og partier med rustskifer. Puss påført ca 2018. Ukjent alder på skifer.

Forekommer stedvis bom bak skifer. Tilfeller av sprekker i fuger.

Fuger med sprekker kan med fordel byttes/tettes for å hindre fukt inntrenging som kan føre til frostsprengning.

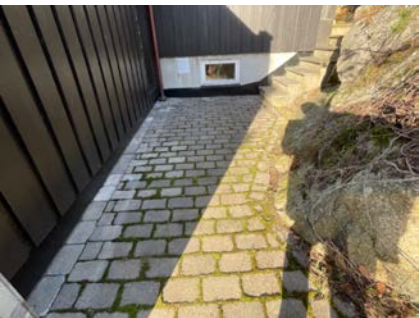
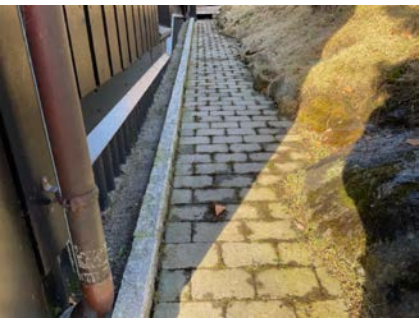
### TG 2 Utvendige vann- og avløpsledninger

Utvendige avløpsrør er av ukjent type. De er fra 1961. Det er offentlig avløp via private stikkledninger Utvendige vannledninger er av jernrør ut fra hva som er synlig ved inntak. De er fra 1961. Det er offentlig vannforsyning via private stikkledninger.

- Det er ikke behov for utbedringstiltak siden anlegget fungerer i dag, men ut ifra alder kan skader plutselig oppstå på eldre anlegg.

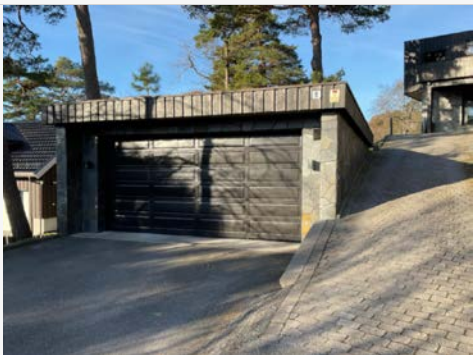
### Garasje

Biloppstilling og lagring.

Bygget er ikke tilstandsvurdert ihht Forskrift til avhendingslova og NS3600. Dette er kun en enkel beskrivelse.

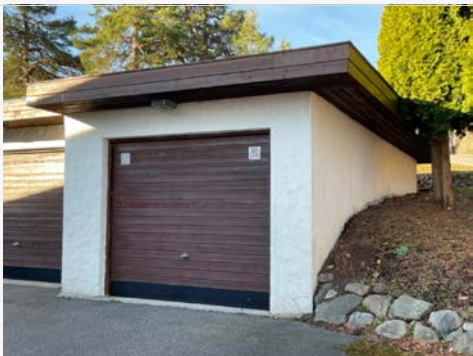
### Garasje vertikalt delt

Biloppstilling og lagring.
