Tilstandsrapport

Boligbygg med flere boenheter

Sjøhuskleiva 33, 5523 HAUGESUND

Oppdragsnr.: 20474-3221

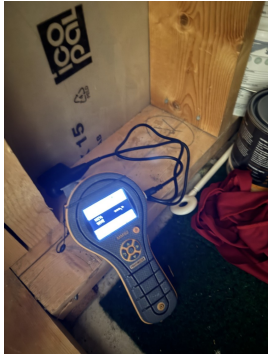
KJØKKEN

Det er utført hulltaking mot våt sone, og det er ikke indikert avvik i vegg. Normale fuktmålinger i treverk ligger på 7,5-12.5
