# Gruvveien 20 7375 RØROS

## Tilstandsrapport Eierskifte

Boligtype: Fritidsbolig

Byggeår: 1870

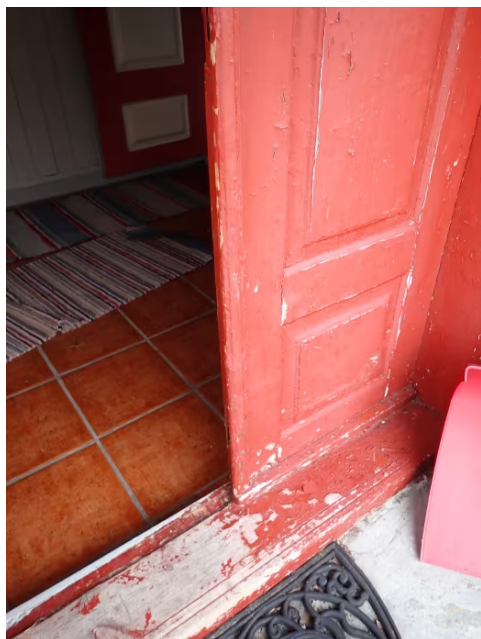
## 6.5 Vinduer og dører

- Malte vinduer med koblet glass generelt. Baderomsvinduet har 2+1-lags glass.
- Malt dobbel ytterdør med enkelt glass.
- Innvendig er det malte dører.

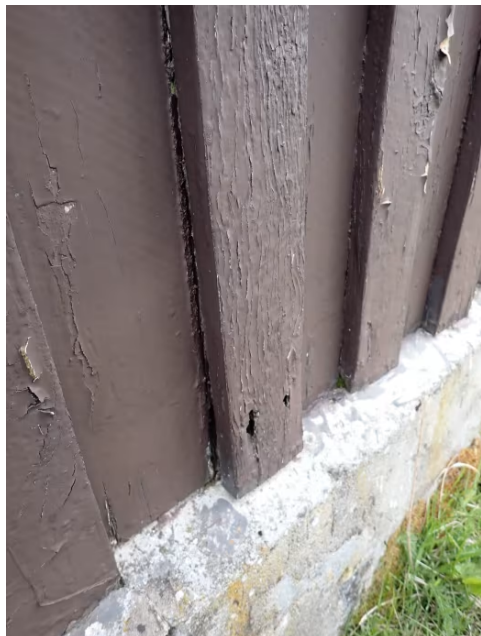
TG 3 på grunn av påviste råteskader/dårlig lufting.

TG 2 er satt for fuktmerker på tømmer.

#### Anbefalte tiltak / ytterligere undersøkelser anbefales

- Det er noe usikkert omfang på skadene. En grundig gjennomgang av tømmeret anbefales for å påvise omfanget.
- Råteskadet kledning må skiftes, og det må foretas åpninger for å påvise eventuelt skadeomfang i selve veggkonstruksjonen.
- Det må det foretas åpninger og nærmere undersøkelser av konstruksjonene, og kostnadsestimatet er kun satt for å dekke dette. Åpninger av konstruksjoner vil gi et bedre grunnlag for hvilke utbedringer som er nødvendig, samt at det må tas hensyn til eventuelle verneverdige deler av tømmerkassen. Sistnevnte kan sette restriksjoner for hva som er lov å skifte og ikke.

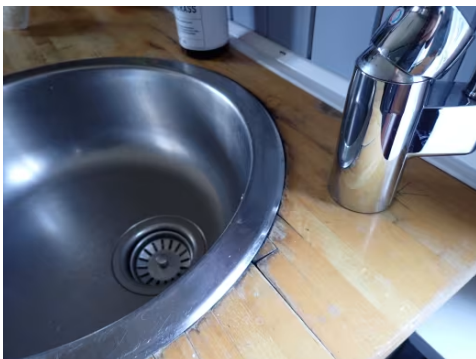
## 6.14 Kjøkken

| Er det påvist fukt /skader rundt vask/kjøleskap/oppvaskmaskin? | Ja |

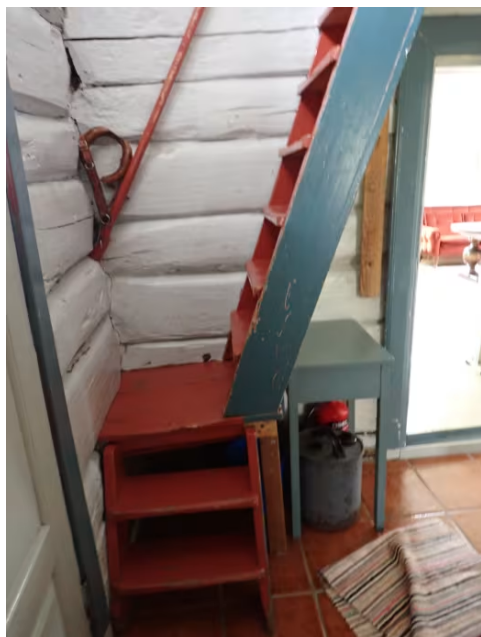
## 6.16 Trapp

Innvendig er det en malt tretrapp med delvis lukkede trinn. Det er rekkverk av malt tre mot trappeåpning i 2. etasje, og håndløper på 1 side.

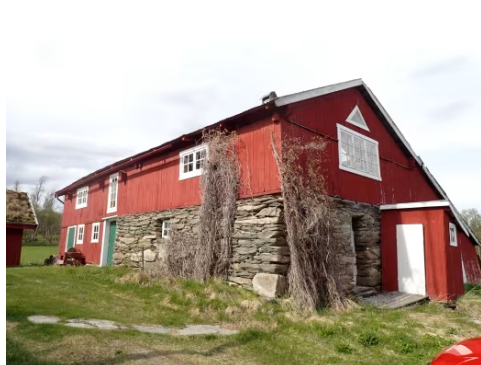
### 6.24 Øvrig: Fjøs

Fjøs oppført i to etasjer. Grunnmur er oppført i gråstein og lettklinkerblokker. Veggkonstruksjon er oppført i tre og er kledd med stående panel. Taket har saltaksform og er tekket med metallplater. Etasjeskiller er av trebjelkelag. Vinduer er med enkelt glass.

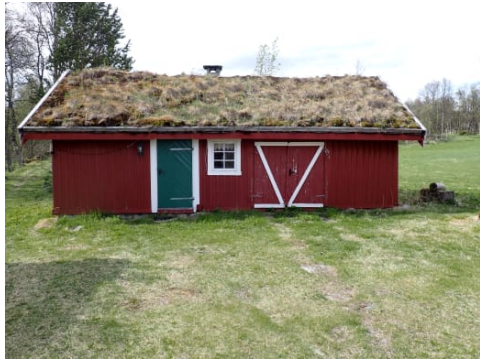
## 6.25 Øvrig: Anneks

Anneks oppført i én etasje. Bygningen er oppført over støpt plate på mark, samt med grunnmurer av lettklinkerblokker og gråstein. Veggkonstruksjon er oppført i tre, og gavler er av tømmer. Fasader er kledd med stående panel. Taket har saltaksform og er tekket med torv. Vinduer er med koblet glass.
