Nøkkelinfomasjon

Velkommen til  
Gruvveien 20!

## 6. Hovedrapport

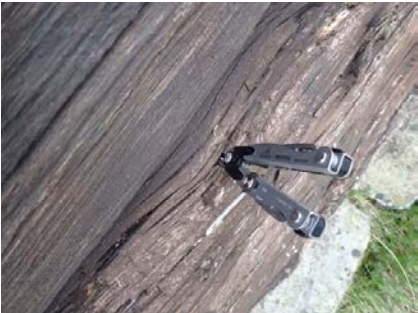
Råte i tømmer utvendig.

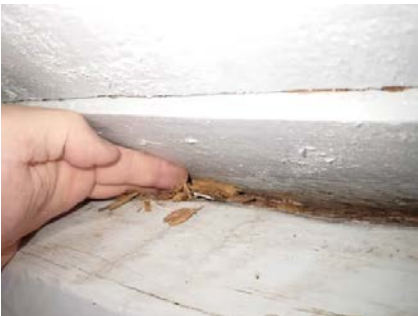
Råte i tømmer over vindu i gang i 2. etasje.

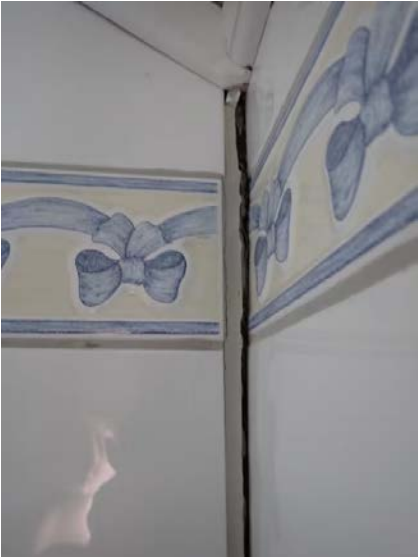
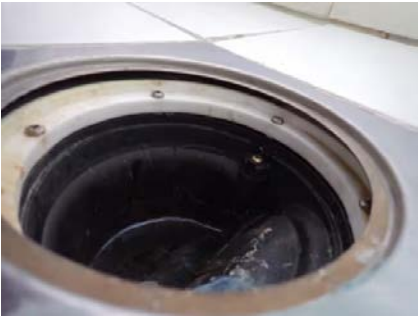
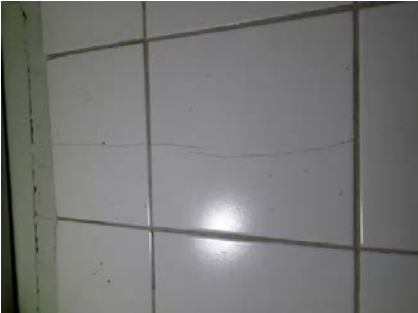
6.22 Våtrom

| Det er behov for totalrenovering av våtrommet! | |

| <p>-Våtrommet har behov for omfattende oppgraderinger. For å sikre en løsning som oppfyller gjeldende krav, bør tettesjikt, sluk og røropplegg oppgraderes og dokumenteres.</p> | |

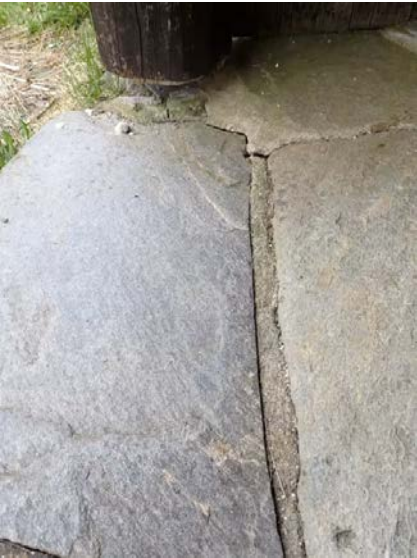
6.23 Øvrig: Steinrepos (inngangsparti)

| Det er et repos med gulv av naturstein ved inngangspartiet. | |

| <p>-For å lukke avviket må sprekker og løse steiner utbedres.</p> | |

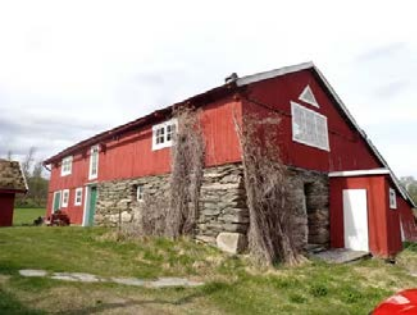
6.24 Øvrig: Fjøs

| <p>Fjøs oppført i to etasjer. Grunnmur er oppført i gråstein og lettklinkerblokker. Veggkonstruksjon er oppført i tre og er kledd med stående panel. Taket har saltaksform og er tekket med metallplater. Etasjeskiller er av trebjelkelag. Vinduer er med enkelt glass.</p> <p>-Fjøset fremstår til dels med behov for vedlikehold.</p> <p>-Videre tilstandsvurdering er ikke utført.</p> |
