# Tilstandsrapport

Enebolig

Salemsvegen 5, 2150 ÅRNES

Befaringsdato: 25.04.2025

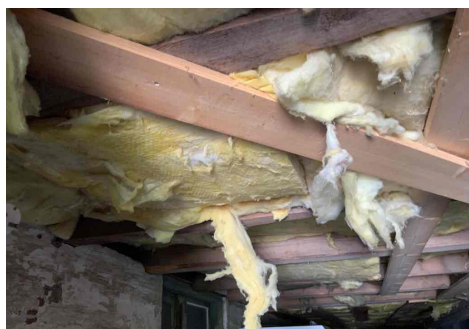
Isolasjon må utbedres og plater må etableres for tiltenkt isolering og unngå knirk i gulv. Det er ikke kjent om det er noe aktivitet med borebille eller lignende art. Dette kan oppdages ved at det er trestøv på gulv under hull. Nærmere observasjon anbefales.

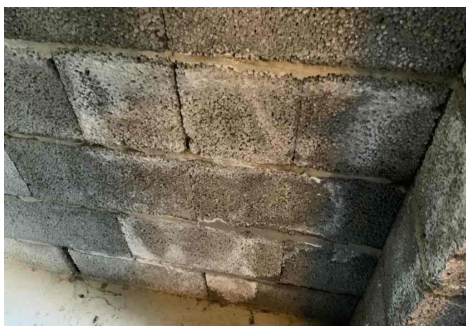
Det er fritt eksponert mur i yttervegger som ligger under terreng. Det er stedvis noe saltutslag med høyere fuktverdier ved søk på disse veggene. Det er ingen konsekvens for store skader på disse stedene da vegger ikke er dekket til med utforet vegger eller annet. Det er en god løsning at det er fritt eksponerte vegger, slik at konstruksjonen får puste. Konstruksjonen fungerer med dagens bruk og løsning og god ventilering av rom. De 2 veggene der det delvis er utlektet panel bør fjernes for å unngå høy luftfuktighet og fare for mugg og soppdannelser over tid.

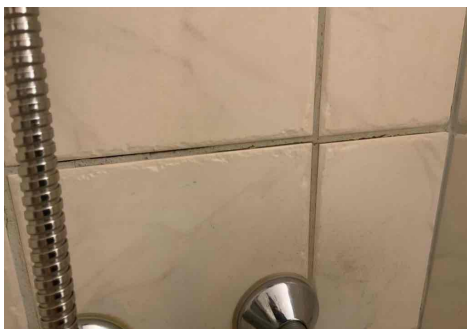
For å unngå disse problemene anbefales det å beskytte som feks kabinett eller lokal utbedring så snart som mulig og sikre at våtrom er riktig vanntettet i henhold til kravene i TEK17.

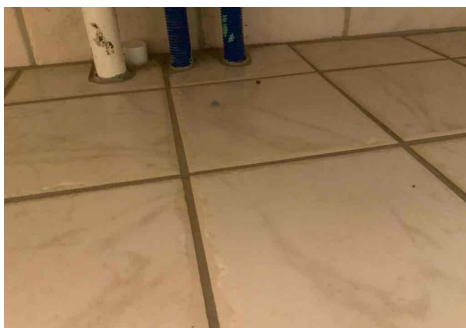
Med tanke på badets alder på 20 år, anbefales kabinett for å begrense fuktbelastningen på konstruksjonen. Eldre membraner kan med tiden bli utsatt for slitasje, noe som kan føre til utettheter rundt gjennomføringer i gulv og vegg, samt manglende fall til sluk. Dette kan resultere i vannskader som kan være kostbare å utbedre.

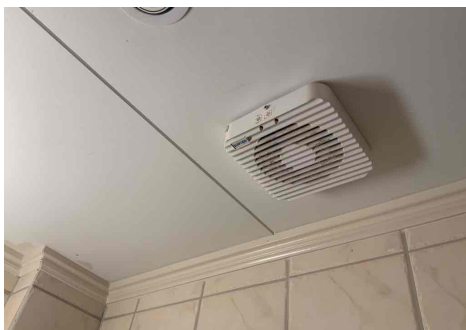
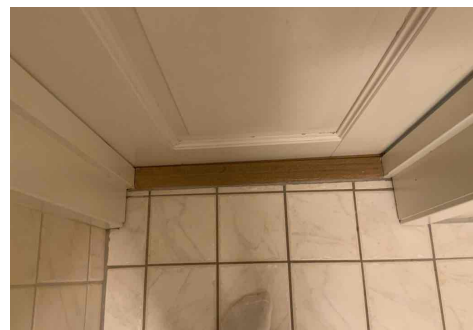
Manglende tilluft kan føre til økt fuktighet og kondens på overflater. Dette kan igjen føre til vekst av mugg og sopp, som kan skade både helse og bygningsmaterialer.

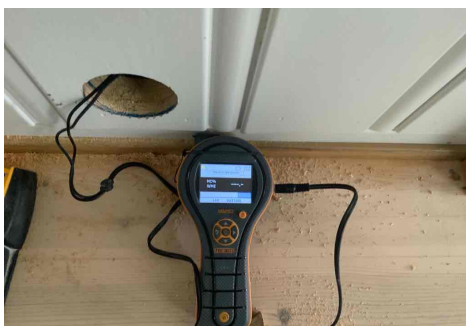
Hulltaking er foretatt fra stue, uten å påvise unormale forhold.

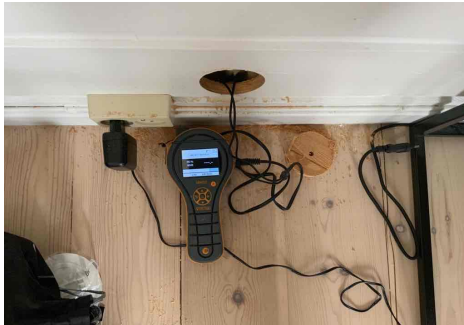
Hulltaking er foretatt fra soverom, uten å påvise unormale forhold.

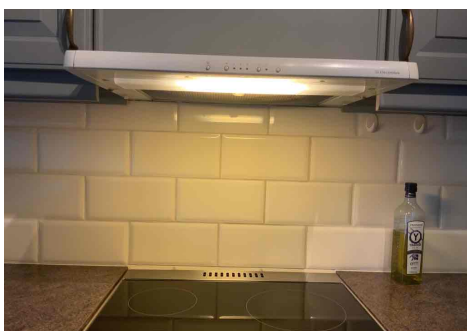
Kjøkkenventilator med avtrekk ut.
