Salemsvegen 5, 2150 ÅRNES

**Pen enebolig med integrert  
dobbelgarasje, balkong og stor  
takterrasse. Godt med lagring.  
Barnevennlig i blindvei.**

Befaringsdato: 25.04.2025    Rapportdato: 28.04.2025    Oppdragsnr.: 18925-1158    Referansenummer: YQ7516  
Autorisert foretak: Nåmo Takst og Rådgivning AS    Vår ref: Anne-Line Røseid

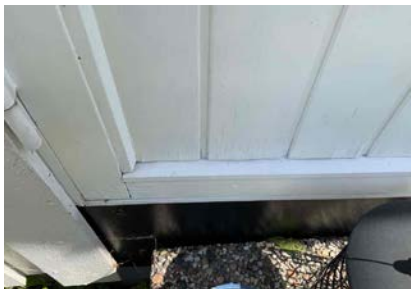
## TG 2 Dører - 2

Bygningen har malt hovedytterdør.

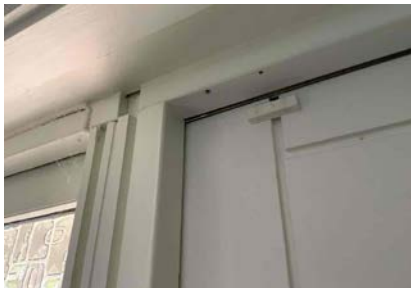
## TG 2 Dører - 3

Malt garasje vippeporter i tre og tredører til garasjen og bod.

- Det er påvist dører som er vanskelig å åpne eller lukke.
- Karmene i dører er værslitte utvendig og det er sprekker i trevirket.

Male og sparkle dører. Det er ingen konsekvens for funksjon etter noe justering av dørene.

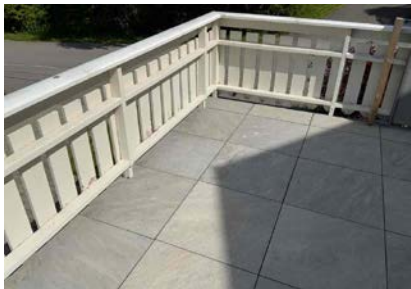
### TG 2 Balkonger, terrasser og rom under balkonger - 2

Etablert balkong på ca 5 m2, utgang fra soverom i 2 etasje.

Ved lav høyde på rekkverk øker risikoen for fallulykker betydelig, spesielt for barn, eldre og personer med nedsatt bevegelighet. Jevnlig inspeksjon og rengjøring av avløp fra gulv bør foretas for å unngå lekkasjer.

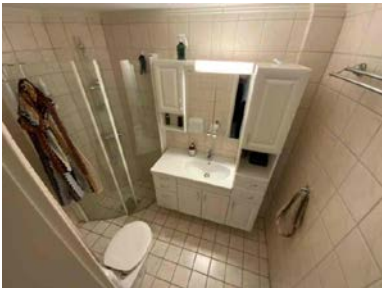
### 1.ETASJE > BAD

## TG 3 Overflater vegger og himling

- Det er påvist at flisfuger har riss/sprekker.
- Det er påvist tegn til fuktskader i overflater.

Synlig sprekker av fuger i dusjsonen. Det indikerte høyere fuktindikasjon i dette området.

- Slike riss/sprekker kan indikere bakenforliggende fuktskader, og konstruksjonen bør observeres jevnlig for å vurdere utvikling.

For å unngå disse problemene anbefales det å beskytte som feks kabinett eller lokal utbedring så snart som mulig og sikre at våtrom er riktig vanntett i henhold til kravene i TEK17 .

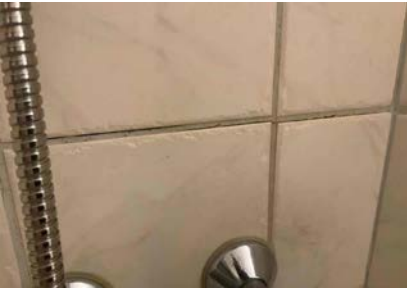
### 1.ETASJE > BAD

## TG 2 Overflater Gulv

Manglende eller utilstrekkelig fall kan føre til at vann ikke ledes effektivt til sluk, noe som kan resultere i vannansamling og potensielle vannskader på gulv og vegger.

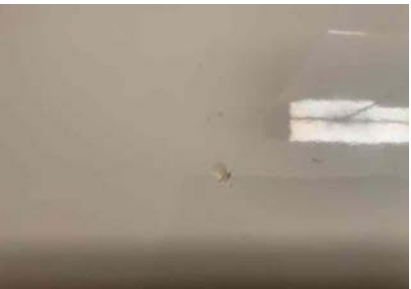
## 1.ETASJE > BAD

### TG 2 Ventilasjon

Manglende tilluft kan føre til økt fuktighet og kondens på overflater. Dette kan igjen føre til vekst av mugg og sopp, som kan skade både helse og bygningsmaterialer.

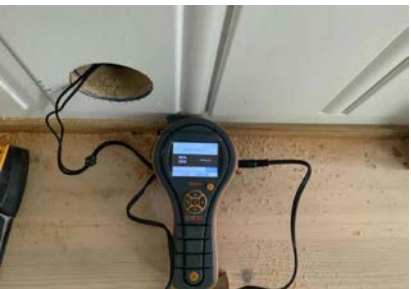
## 1.ETASJE > VASKEROM

- Vurdering av avvik:**
- Våtrommet må oppgraderes for å tåle normal bruk etter dagens krav.

Vaskerommet anses å fungere som tiltenkt ut fra datidens krav. Tg er gitt med tanke på dagens forskrift og krav til vurdering for våtrom. Rommet må renoveres ut fra dagens krav for å lukke avviket.

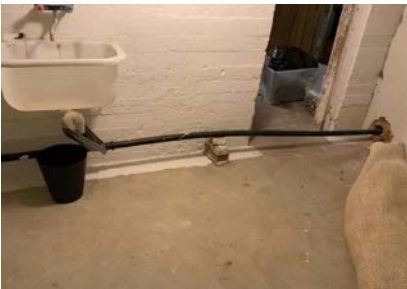
### TG 2 Avløpsrør - 2

Det er avløpsrør av støpejern.

Konsekvens for gamle avløpsrør av denne typen er at de kan tettes og føre til tilbakeslag inne i boligen.

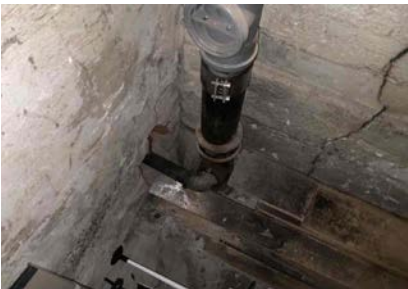
## TG 2 Ventilasjon

Bygningen har naturlig ventilasjon.

- Det er påvist mangelfull ventilasjon på ett eller flere rom i boligen.

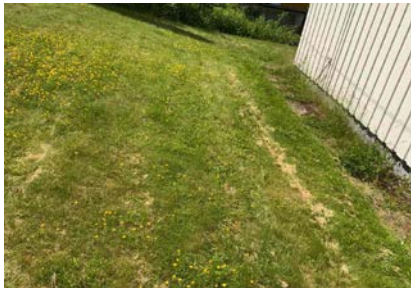
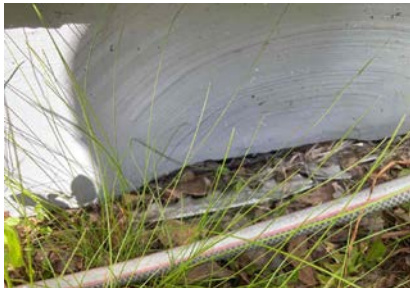
### TG 2 Grunnmur og fundamenter

Bygningen har betonggrunnmur og støpt betonggulv mot grunnforhold.

- Grunnmuren har sprekkdannelser.
- Det er påvist sprekker i murte/pussede fasader.

- Sprekker i grunnmuren må tettes.
- Lokal utbedring må utføres.

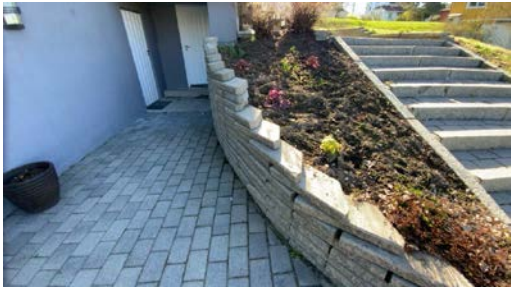
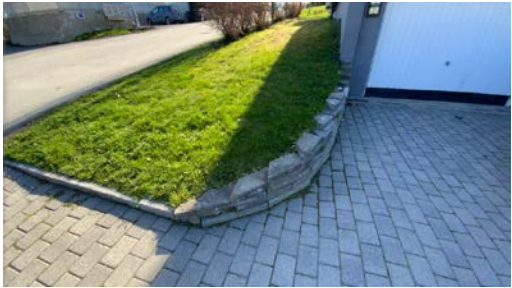
**TG 3** **Terrengforhold**

Lett skrående tomt.
