Tilstandsrapport

Enebolig

Sætermoveien 140 , 9309 FINNSNES

Befaringsdato: 28.11.2024

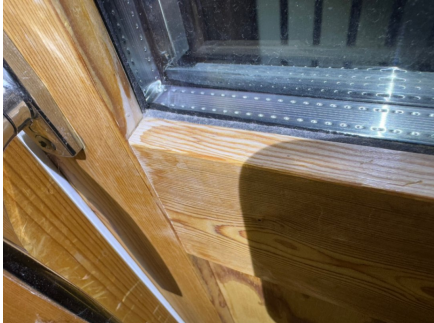
Tegn til innvendig kondensering.

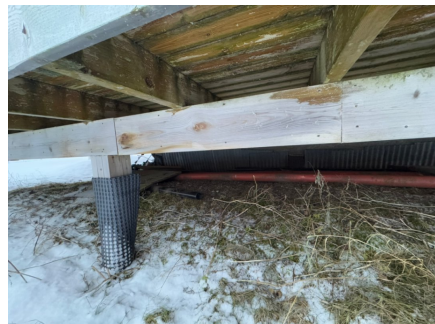
Drageren er ikke skjøtet over søyle.

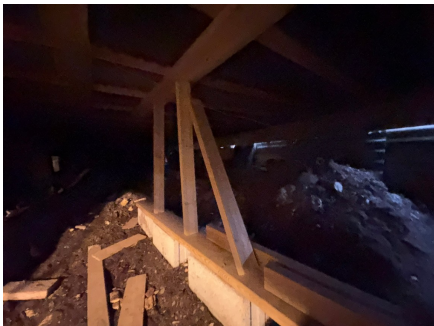
Provisorisk understøtte av bjelkelaget.

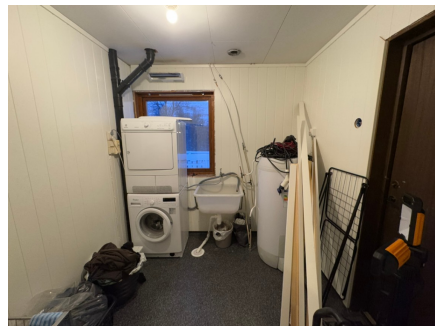
Manglende tettesjikt ved utslagsvask, vindu i våtsonen.
