Sætermoveien 140, 9309 FINNSNES

**Frittliggende enebolig på Aspelund  
med tre soverom og nærhet til  
utmark.**

Befaringsdato: 28.11.2024

Rapportdato: 05.02.2025

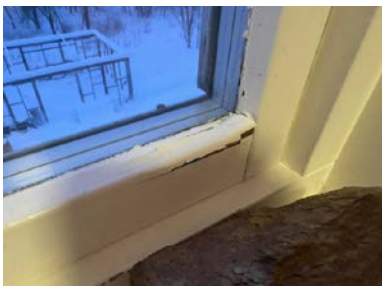
Tegn til innvendig kondensering.

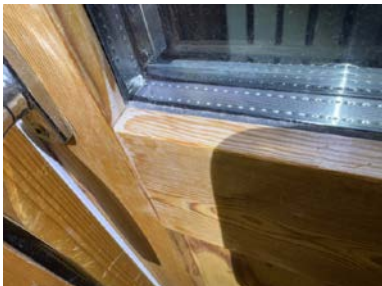
Tegn til innvendig kondensering.

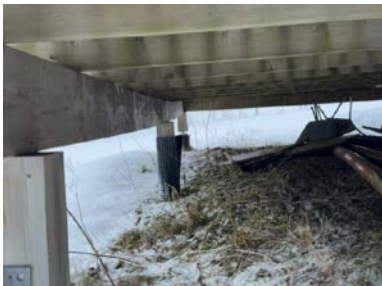
Skjevheter i konstruksjonen.

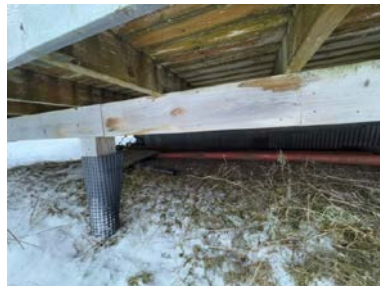
Drageren er ikke skjøtet over søyle.

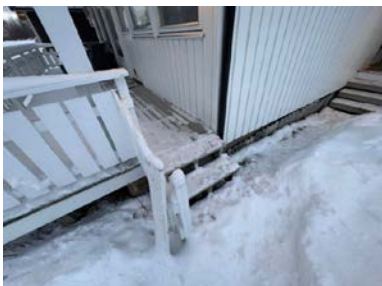
Manglende håndlist og rekkverk.

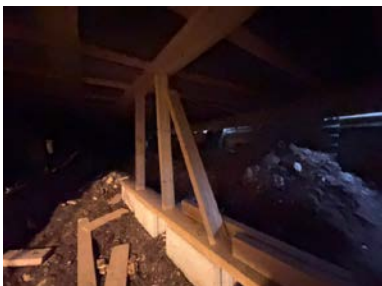
Provisorisk understøtte av bjelkelaget.

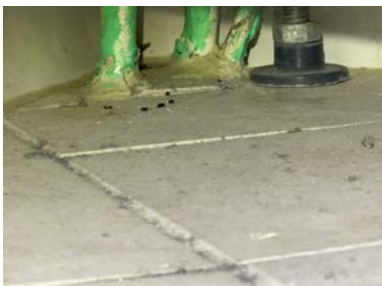
Ikke benyttet mansjetter ved rørgjennomføringer, løs membran fra røret.

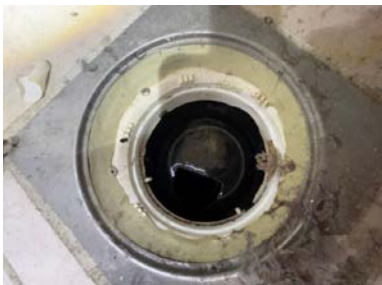
Ikke mulig å se membran ved sluken på grunn av fugemasse.

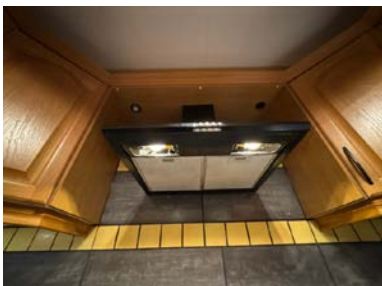
Manglende deksel framfor lysene.

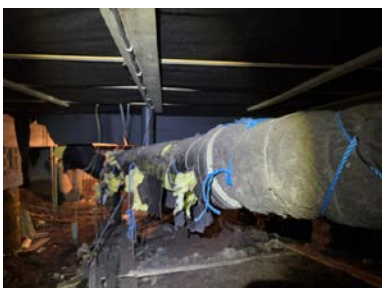
Eksempel på manglende klamring av rør.

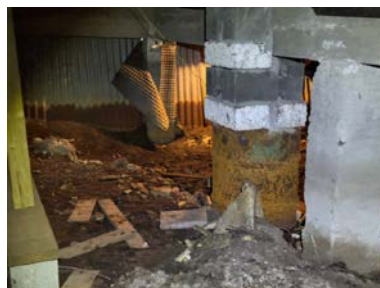
Terreng har fall under boligen, det er tegn til fuktighet/vann ved det laveste punktet.

Feil ved terrenforhold fører til unødvendig mye vann mot konstruksjoner, noe som øker risiko for skader og reduserer levetiden.

Lavere terreng under boligen en utenfor boligen.
